Universidad Católica de Oriente

**AMENAZA, VULNERABILIDAD Y RIESGO POR MOVIMIENTOS EN
MASA E INUNDACIONES ZONA URBANA**

MUNICIPIO DE GUARNE

JUNIO DE 2014

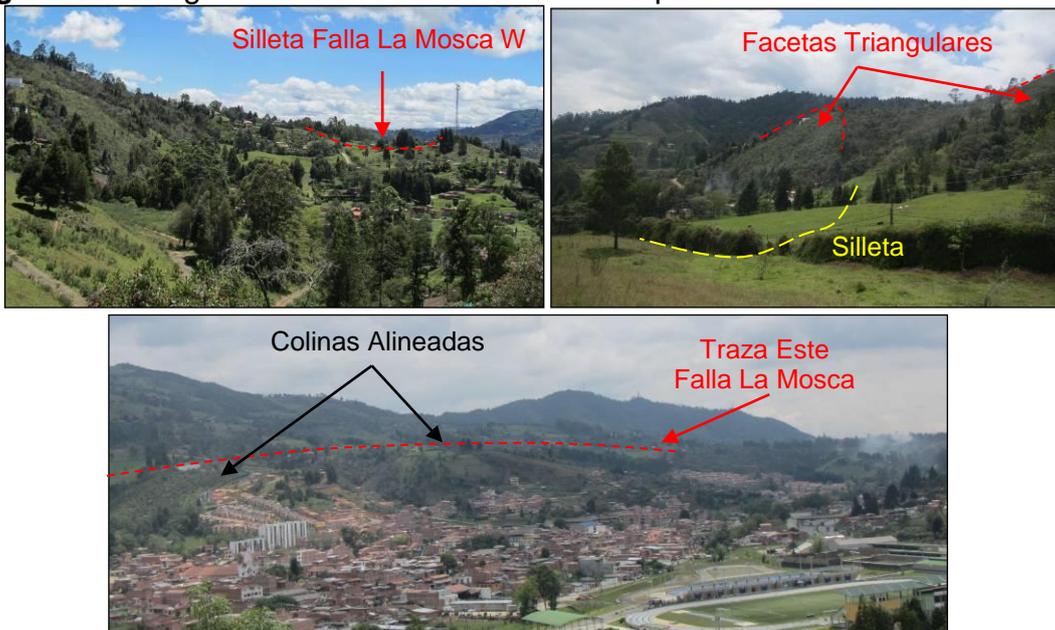
Figura 55. Rasgos morfotectónicos de las traza paralelas de la falla La Mosca

La Falla La Mosca se compone de varias fallas paralelas de rumbo dextral, con componente principal normal e inversa en algunas trazas satélites. La traza Este se evidencia por los desplazamientos normales asociados a tectonismo en el saprolito ígneo y vetas cuarzosas que se pueden observar en los cortes civiles en los barrios Plaza Centro y Laurent. La traza Oeste está representada por el indicio La Brizuela, en donde existe un afloramiento con clara afectación y desplazamientos neotectónicos producto de sismos recientes en los niveles superiores de las terrazas aluviales de la quebrada La Mosca. Igualmente, la evidencia denominada Hamburgo, muestra el desplazamiento de las capas de cenizas volcánicas y flujos de escombros; esta sitio fue evaluado por Rendón y Otros, (2011 y 2012) y se correlaciona con la evidencia en La Brizuela, que a su vez se liga con un sitio más al norte sobre la vía a Piedra Blancas denominado El Salado, en el cual se vislumbran eventos de licuefacción y sismitas en las terrazas limoarenosas altas de La Mosca (Figura 56)

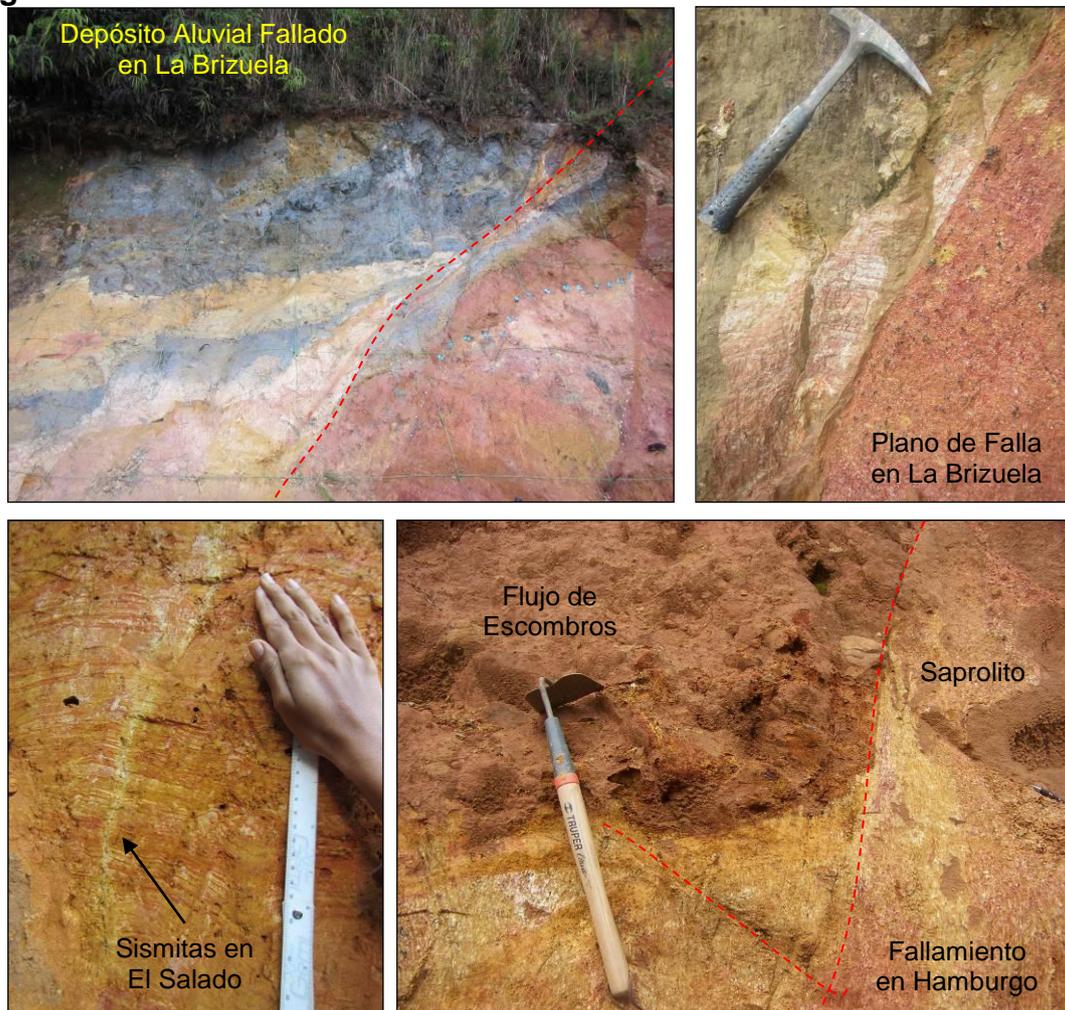
Figura 56. Evidencias de actividad tectónica reciente de la falla La Mosca

Según las investigaciones en el indicio Hamburgo, se identificaron dos sismos atribuidos a la Falla La Mosca con magnitudes entre 6.54 y 6.56 y edades probables de 880.00 años y 37.000 respectivamente.

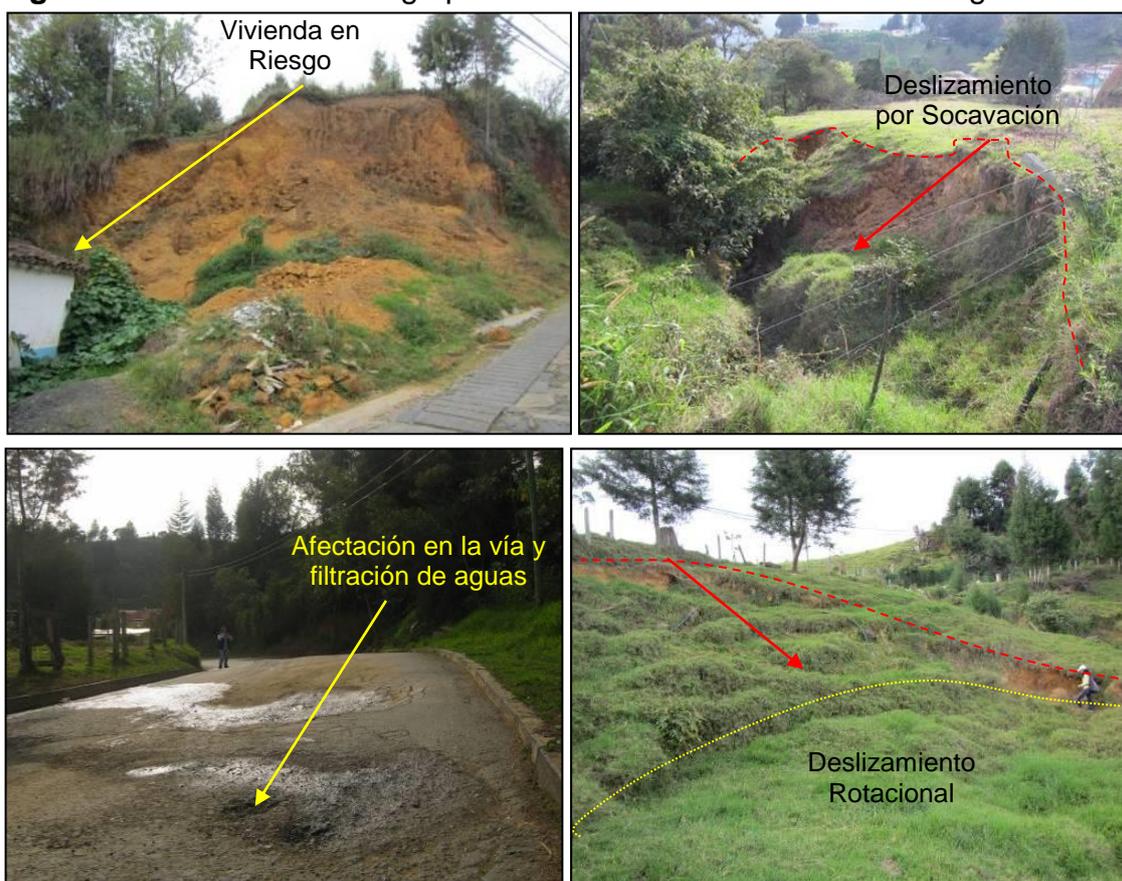
Uno de los problemas de mayor criticidad se encuentra en la vía que conduce a Yolombal, donde existe subsidencia y pérdida parcial de la banca por un deslizamiento rotacional sobre un potrero con evidencias de sobrepastoreo y en cual es común encontrar bloques rocosos en superficies como evidencia de deslizamientos antiguos, zonas de encharcamiento y reptación.

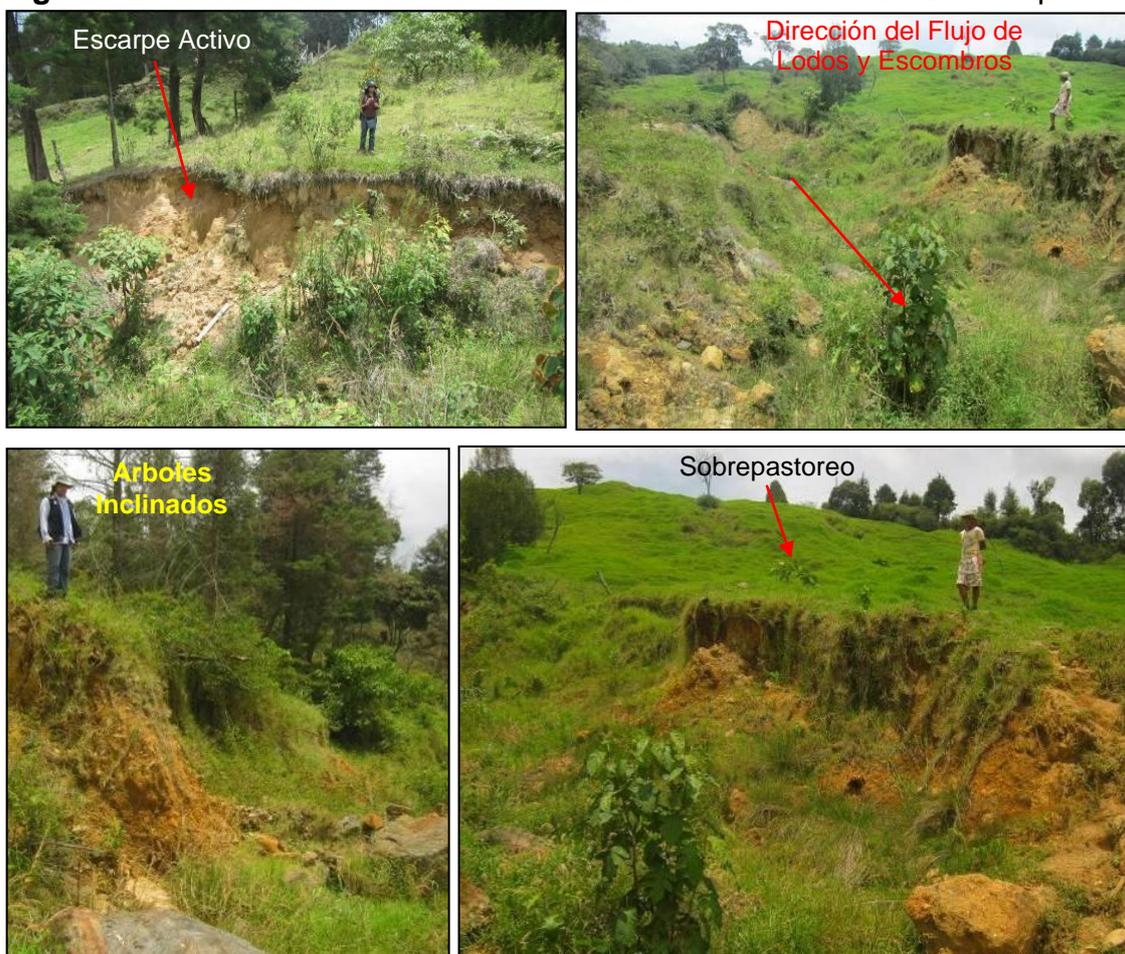
Actualmente estos procesos de remoción se encuentran activos, ya que no se han realizado intervenciones civiles, además debido a la obstrucción del cauce, por el material depositado, es común observar procesos de erosión profunda que sumado a intensa erosión laminar, intensifican el riesgo en el sector.

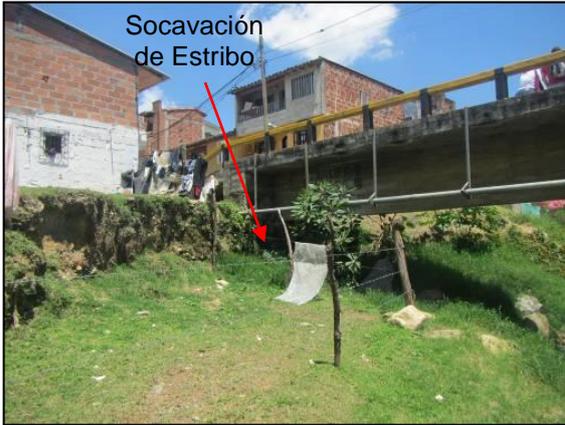
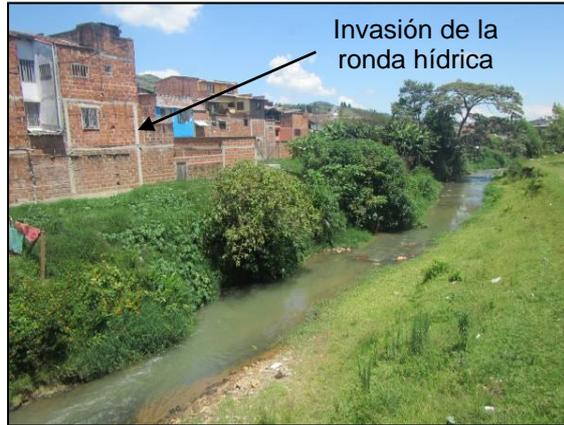
Adicionalmente, existe en el sector inestabilidad en las márgenes por vertimientos de aguas residuales, tanto de tuberías del alcantarillado municipal como de vertimientos individuales que generan contaminación del afluente natural y suelos de baja capacidad portante en los alrededores de los descoles. Un ejemplo de esta problemática se presenta en el puente sobre la quebrada La Mosca de la calle 56, en donde se tiene un vertimiento del alcantarillado que afecta por socavación uno de los estribos del puente (Figura 102).

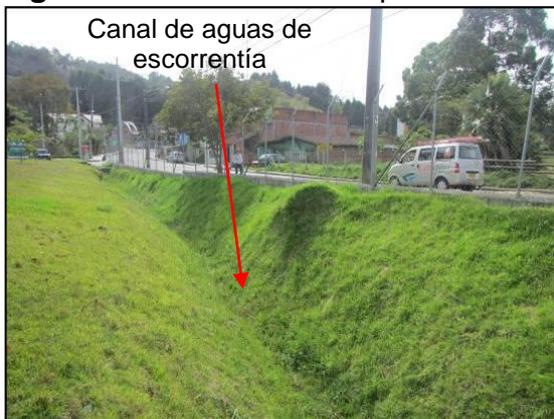
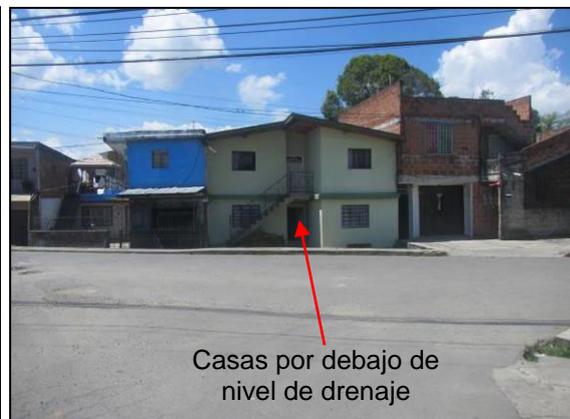
- **Barrio La Ramada y Unidad Deportiva.** Las viviendas del barrio La Ramada fueron construidas sobre llenos que taparon antiguos canales de aguas de escorrentía provenientes de La Brizuela, además estas casas están por debajo del nivel de drenaje de la vía de la carrera 52, por lo que es recurrente inundaciones generadas por encharcamientos y desbordamiento de canales en tierra de las aguas estacionales provenientes de la autopista Medellín – Bogotá, ubicados hacia la parte trasera de las casas. Con la construcción de la unidad deportiva parte de la problemática fue mitigada, mediante la colección de las aguas lluvias en canales que son dirigidos directamente a la quebrada La Mosca (Figura 103).

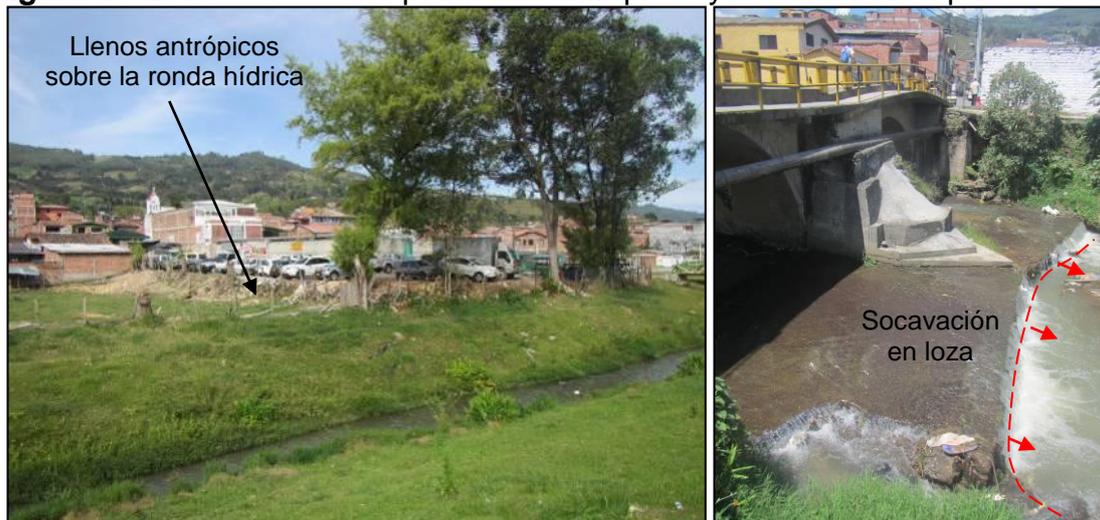
Otro problema encontrado en la zona es la ocupación de la llanura aluvial por llenos antrópicos, para uso habitacional y servicios; estos llenos están compuestos por materiales heterogéneos poco compactados que irrumpen con el régimen hídrico natural de la llanura aluvial de la quebrada La Mosca.
