Universidad Católica de Oriente

**AMENAZA, VULNERABILIDAD Y RIESGO POR MOVIMIENTOS EN
MASA E INUNDACIONES ZONA URBANA**

MUNICIPIO DE GUARNE

JUNIO DE 2014

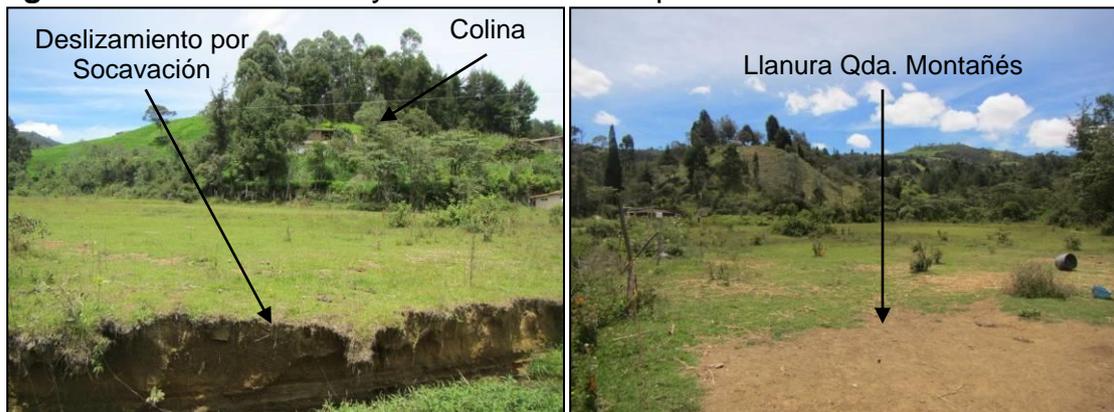
Algunos afluentes secundarios de la quebrada La Mosca también presentan amplias llanuras aluviales, como las encontradas en las desembocaduras de las quebradas El Salado, La Brizuela y Montañés (Figura 35). Estas geofomas se encuentran sometidas a procesos de socavación lateral de orillas y además, deslizamientos menores que favorecen la sedimentación de sus cauces.

Figura 35. Llanura aluvial y socavación en la quebrada Montañés

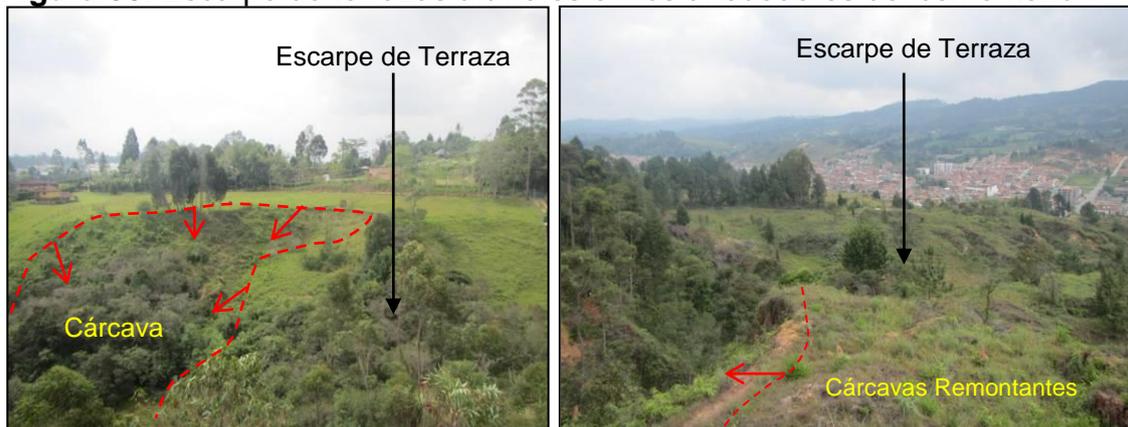
Las superficies planas y cóncavas que componen los escarpes, son producto de la acción morfodinámica y erosión por aguas de escorrentía por la pérdida de la cobertura boscosa de la zona. Estas franjas se hallan principalmente en el margen derecha de la quebrada La Mosca, a manera de gargantas inestables que alcanzan alturas entre la base de la cárcava y las terrazas de más de 25 m de altura (Figura 38).

Figura 38. Escarpe de terrazas aluviales en los alrededores del cementerio

Estos escarpes muestran un alto deterioro erosivo provocado también por la remoción dada por la minera artesanal en periodos pasados, inadecuada disposición de aguas residuales y depositación de lodos antrópicos sobre segmentos de los taludes subverticales.

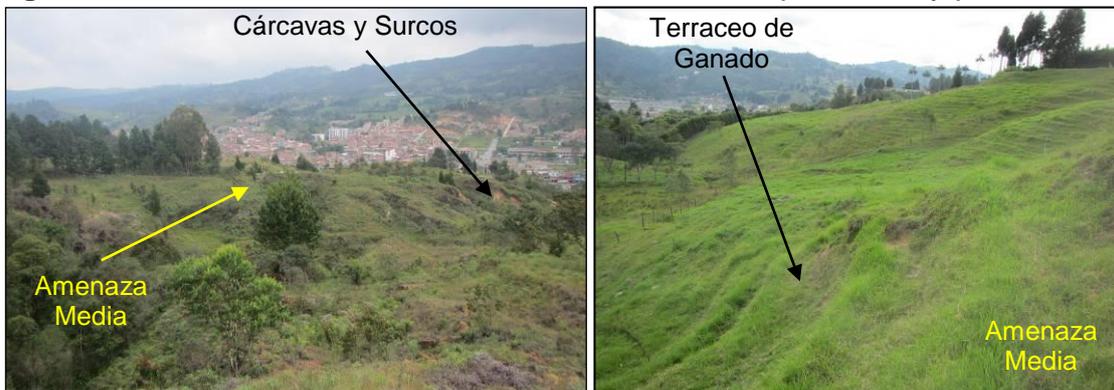
En la Figura 47, se muestra como la incidencia de la cobertura acelera o protege una ladera ante procesos de remoción en masa.

Figura 47. Amenaza media en terrenos con moderada pendiente y pasturas

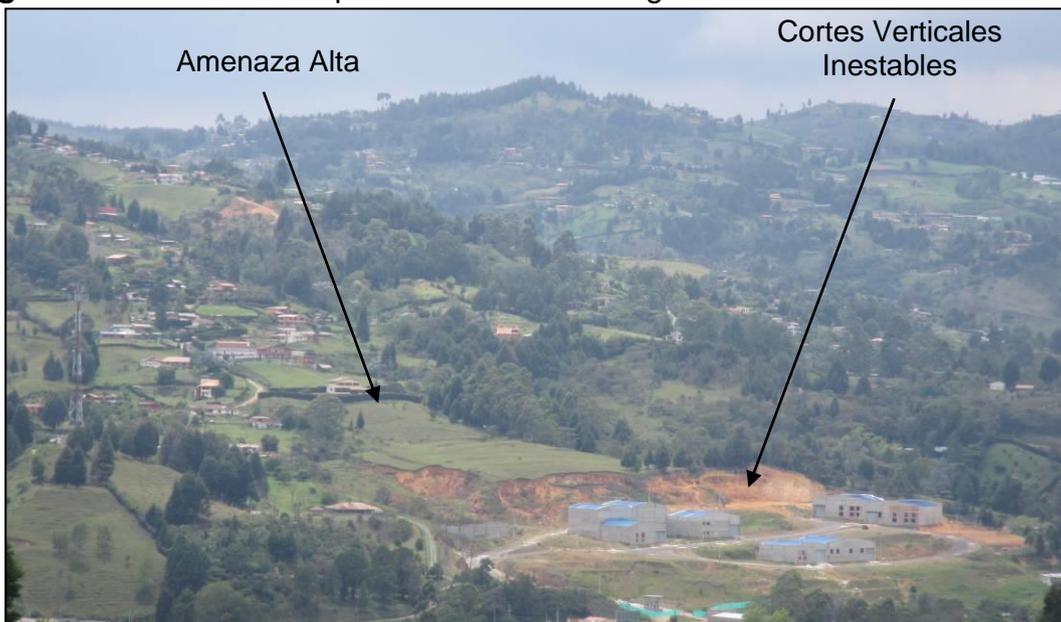
Un ejemplo claro del aumento de la amenaza por inadecuados tratamientos civiles, son los cortes e inadecuados manejos hidráulicos en las obras del parque empresarial Hamburgo (Figura 48).

Figura 48. Amenaza alta por cortes en Hamburgo en la vereda La Brizuela

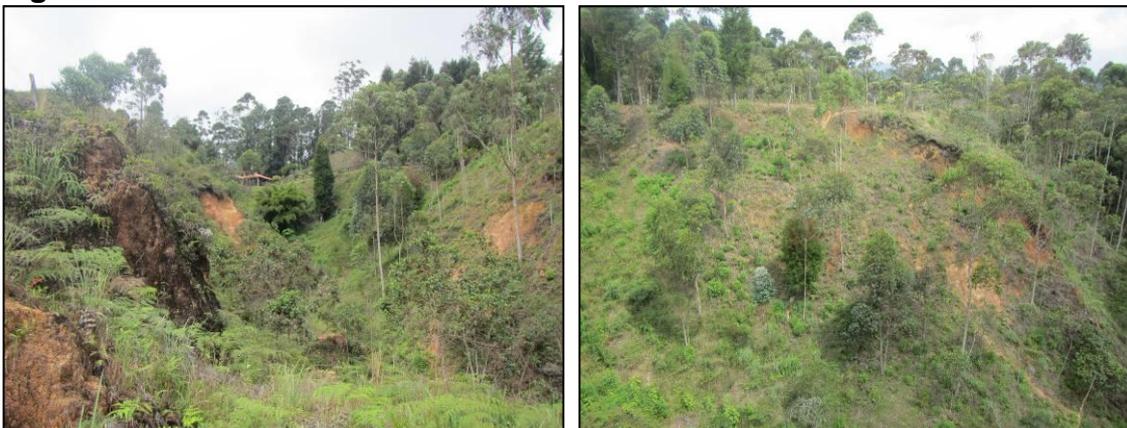
Otra acumulación importante de amenazas altas ante deslizamientos y procesos erosivos, se encuentra a lo largo de los escarpes de las terrazas aluviales en los alrededores del cementerio municipal. Muchas de estas áreas degradadas por minera artesanal han quedado descubiertas de vegetación con buena capacidad de retención, lo que sumado a las altas pendiente de los taludes de los escarpes, han favorecido la generación de deslizamientos planares y desgarres en periodos de alta precipitación como el ocurrido en el año 2011 (Figura 49).

Figura 49. Amenaza alta a deslizamientos en los alrededores del cementerio

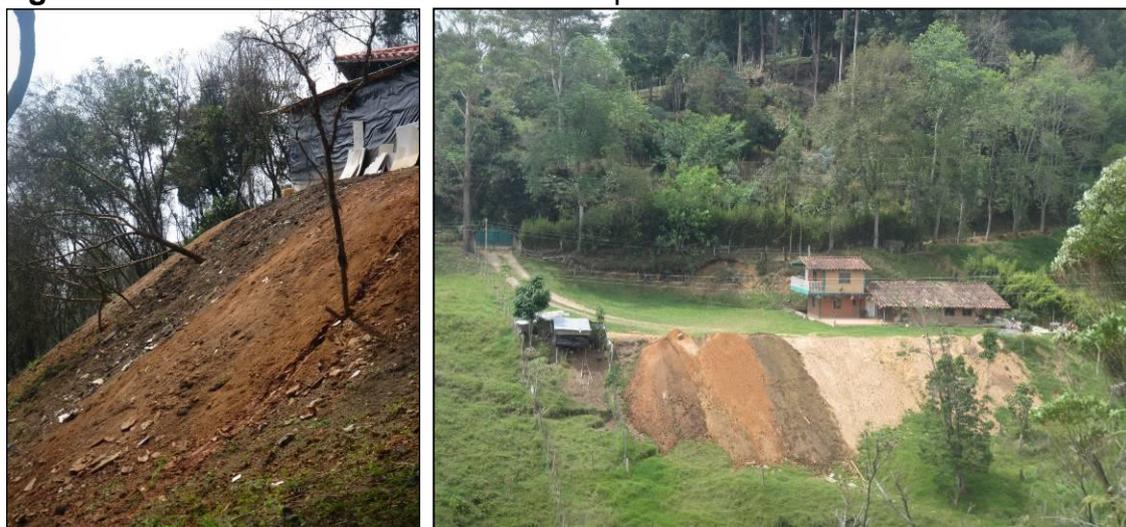
En las áreas de alta pendiente donde se construyen fincas de recreo, es común la utilización de llenos antrópicos como medida para el aumento del área útil construible; estos llenos generalmente no son compactados, son mal seleccionados y no tienen obras para un buen funcionamiento hidráulico. Adicionalmente, esta acción, en la mayoría de los casos se hace sin adecuados parámetros técnicos, lo que induce en el aumento de la amenaza y la susceptibilidad del terreno ante la generación de un proceso de remoción en masa.

En la Figura 50, se observan algunos llenos antrópicos erosionados como parte de construcciones en los alrededores de La Hondita y el cementerio.

Figura 50. Amenaza alta a deslizamientos por malos tratamientos urbanísticos

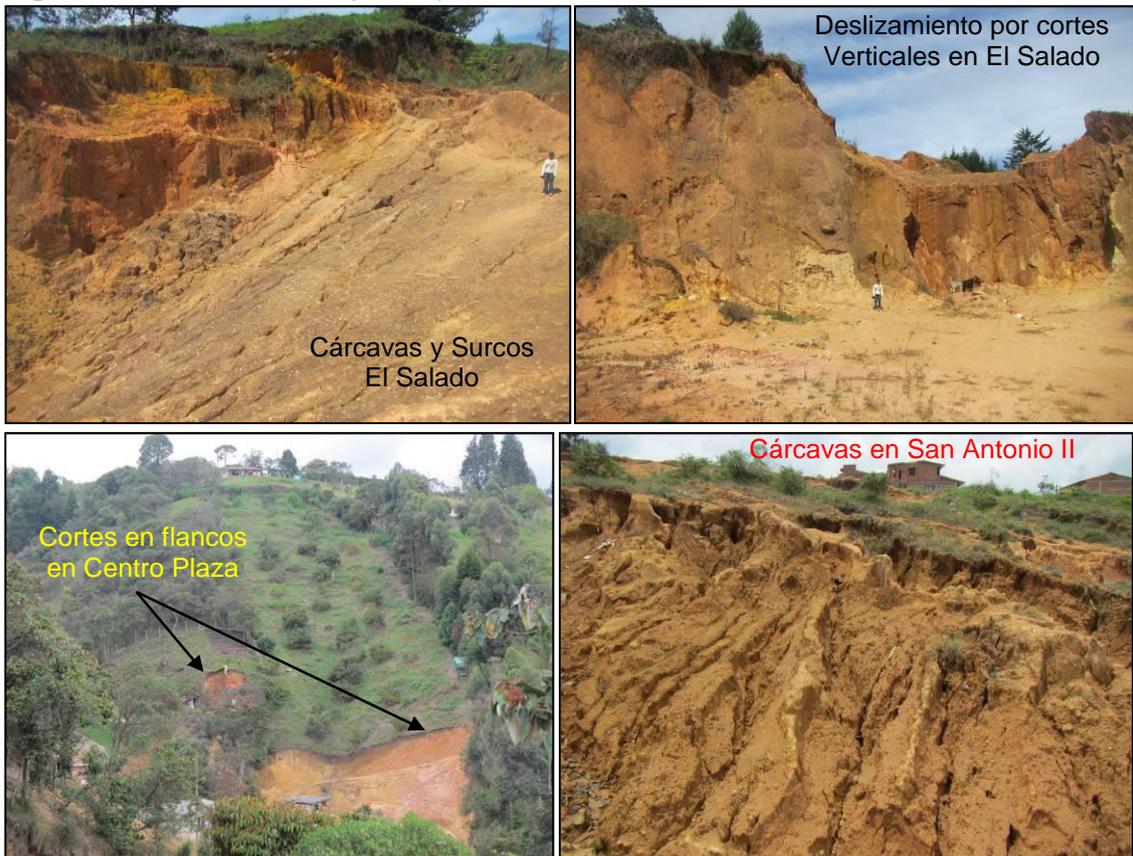
Estas zonas están ligadas a las áreas de alta amenaza, ya que su deterioro, puede ocasionar o favorecer la ocurrencia de deslizamientos, como se muestra en la Figura 51, donde la pérdida de la cobertura vegetal y de la capa de cenizas volcánicas, coadyuva a la detonación de deslizamiento y/o procesos erosivos como cárcavas y surcos en El Salado, Centro Plaza y San Antonio II.

Figura 51. Amenaza muy alta por inadecuados cortes civiles

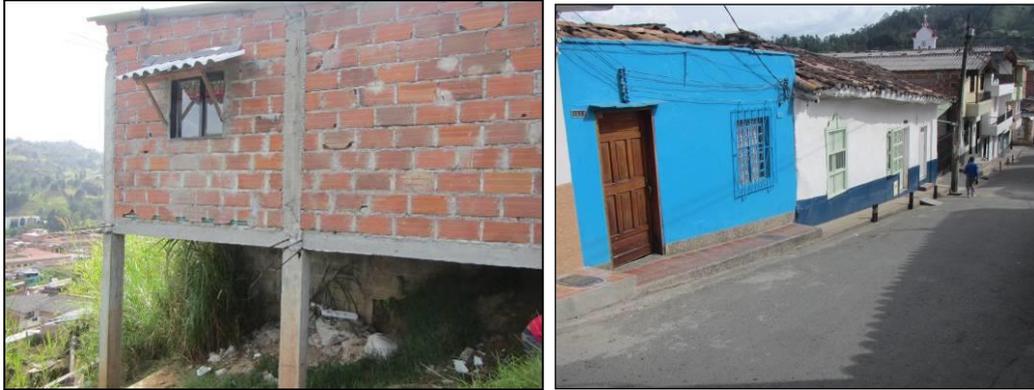
Figura 61. Regular calidad constructiva de las viviendas en Guarne

Es común dentro del casco urbano encontrar muchas viviendas de dos o más niveles en zonas de alta pendiente (Figura 61), invadiendo los causes de las quebradas Basto Norte, Basto Sur y La Charanga y sostenidas mediante pilotes de poca profundidad de materiales no aptos.

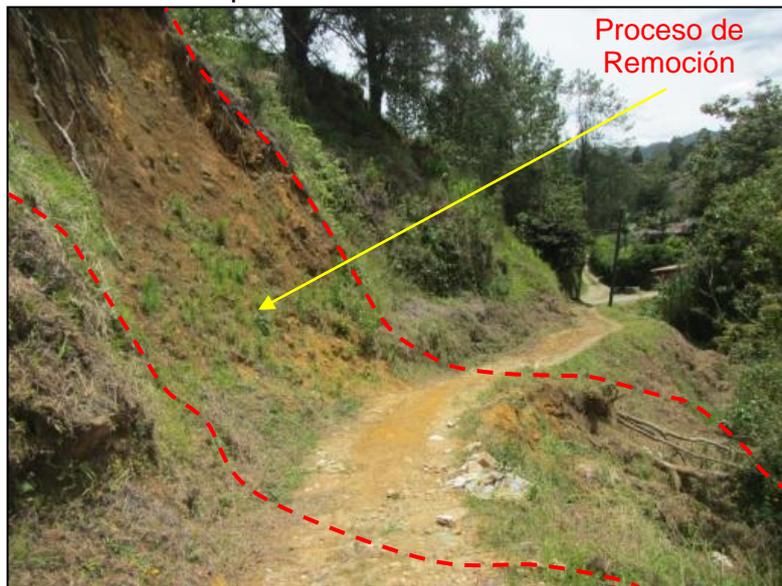
Figura 68. Deslizamientos que afectan vías veredales en Montañés

En Montañés es común encontrar procesos de remoción en masa en la parte alta de la vereda, asociados a filtración de aguas, erosión profunda y problemas de subsidencia. No obstante en cercanías a la zona urbana, los problemas de inestabilidad son menores y se centran en algunos tramos de las vías terciarias y entradas a viviendas, en donde no existen adecuadas obras de drenaje para las aguas de escorrentía y los afluentes permanentes (Figura 68).

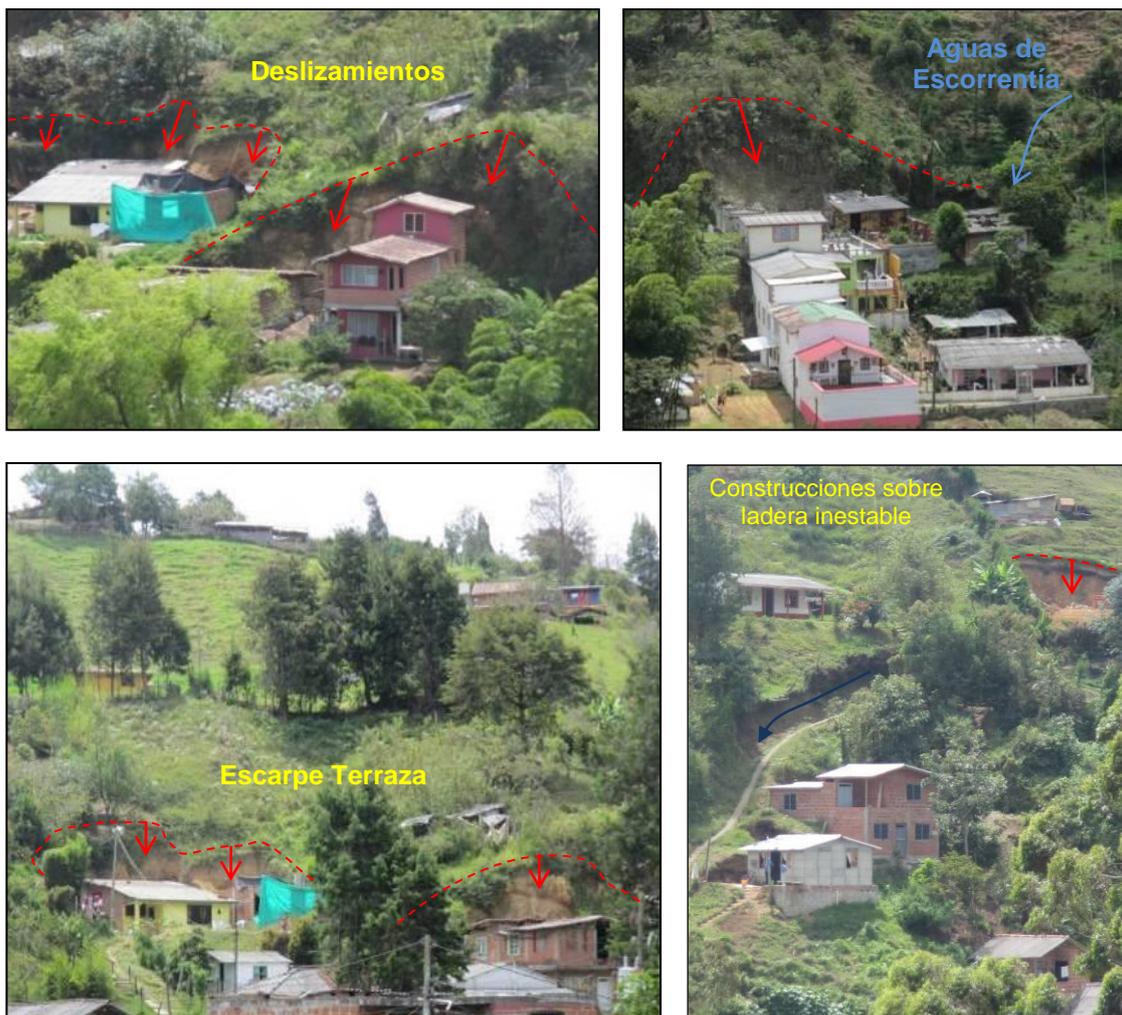
Figura 69. Zonas inestables y casas en alto riesgo en El Sango

Sumado a esto, existe un alto deterioro del terreno por el inadecuado manejo de aguas desde la parte alta de la ladera y la invasión por parte de las construcciones de las vaguadas naturales del agua de escorrentía, lo que ha conducido a la sobresaturación del terreno y al aumento del peso del suelo, lo que ha conllevado a su vez a la generación de deslizamientos que han afectado notoriamente a la población más vulnerable del sector (Figura 69).

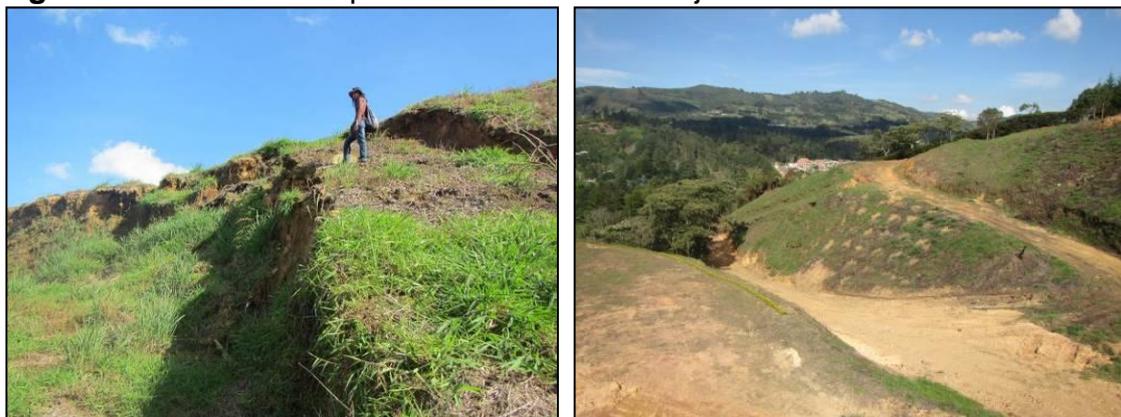
Figura 70. Inestabilidad por el inadecuado manejo civil en El Salado

ocurrencia de fenómenos de remoción y carcavamiento por la pérdida de las cenizas volcánicas (Figura 70).

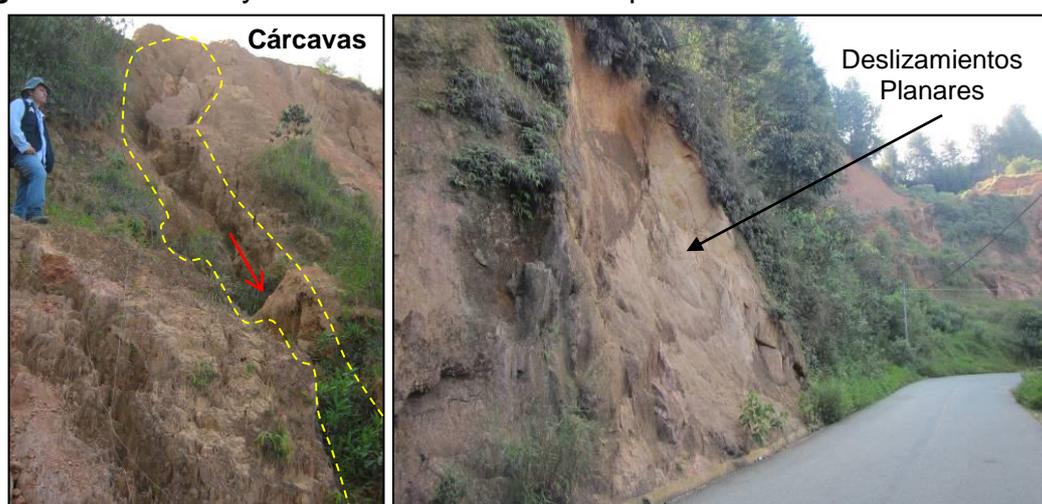
Figura 71. Erosión y deslizamientos en la vía que conduce a Piedras Blancas

Sobre la vía que conduce a Piedras Blancas, existen deslizamientos activos hacia el costado norte, en una longitud cercana a los 150 m, además de cárcavas en la parte de las coronas de los deslizamientos, producto del mal manejo de las aguas y cortes civiles en las cimas. Estos fenómenos afectan constantemente la banca de la vía y aunque esta tiene aceptables especificaciones y manejos hidráulicos longitudinales, es común observar taludes verticales descubiertos de vegetación y en alto riesgo de colapsar. El tramo en la parte baja de la vía, donde se tienen las afectaciones, fue trazado sobre un escarpe de terraza aluvial, además, en el saprolito ígneo existen diaclasas heredadas que aceleran los mecanismos de remoción (Figura 71).

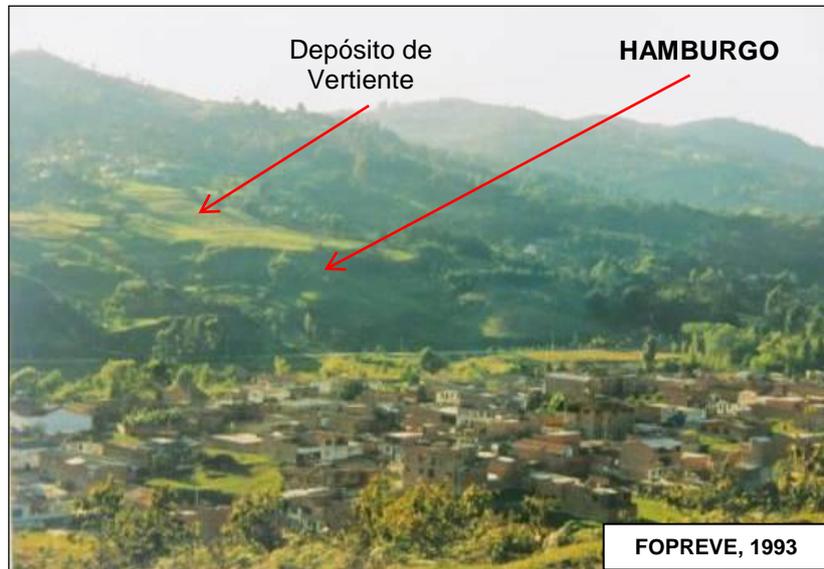
Figura 72. Panorámica del predio Hamburgo antes de su intervención en 1993

común la circulación de aguas subterráneas, afloramientos esporádicos del nivel freático y de bloques rocosos no compactados. En la Figura 72, se observan las características del terreno en el sector en 1993, y es claro que la zona donde se localiza hace parte de una superficie de baja pendiente con un escarpe inclinado, generado por los cortes en la construcción de la autopista.

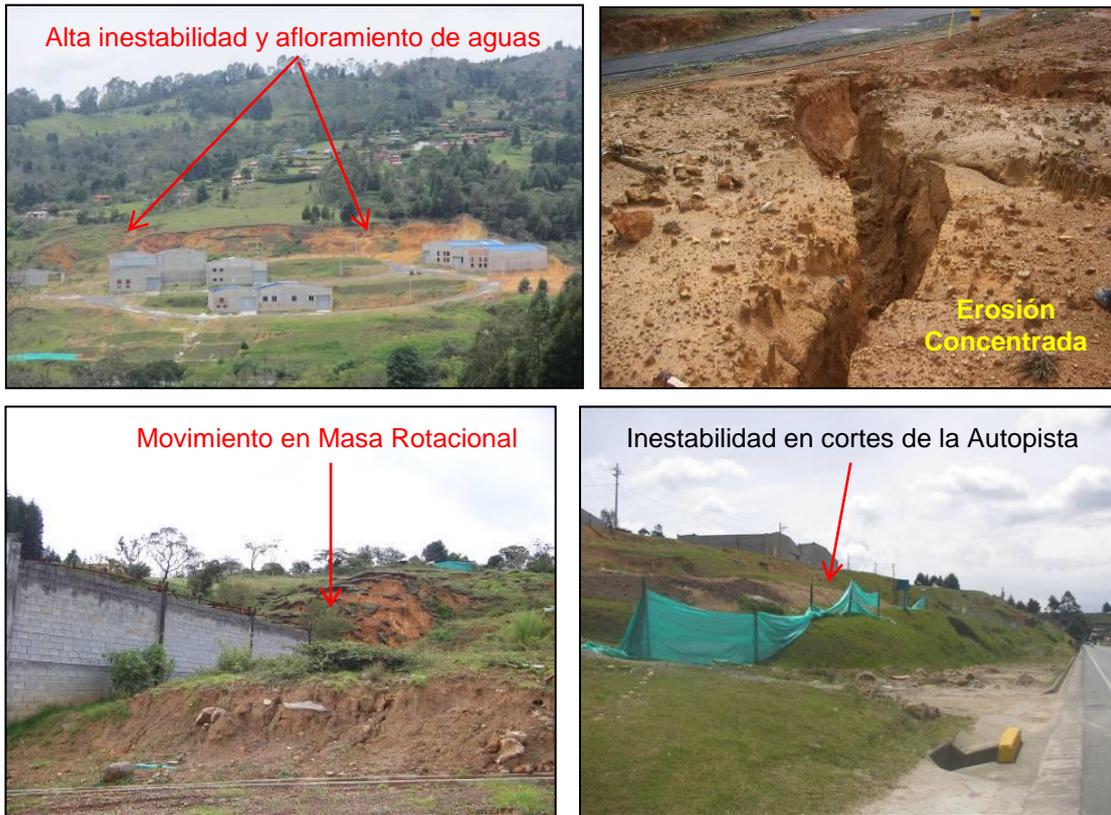
Figura 73. Zonas de alto riesgo por deslizamiento y erosión en Hamburgo

Para la construcción del parque industrial se realizaron varios cortes verticales de más de 12 m de alto en busca de nivelar el terreno para una ocupación más eficiente, así como llenos antrópicos. Sin embargo en dichos cortes, se desmembró el sistema hídrico de drenaje natural del terreno proveniente desde la parte alta de la vereda La Brizuela, y por ende los afloramientos de agua en la corona de los cortes favorecieron la inestabilidad, dada por carcavamientos, deslizamientos rotacionales y planares que afectaron gravemente al terreno especialmente las fundaciones de una de las infraestructuras de las bodegas.

En la etapa posterior al corte, no se realizó una adecuada protección del suelo, allí era común encontrar surcos de más de 40 cm de profundidad, sumado a deslizamientos planares a lo largo de diaclasas heredadas en el saprolito que se modelan los taludes verticales. Otro sector crítico en esta área, se halla en el límite con la autopista, en donde gracias a la filtración de aguas desde la parte alta y a la erosión concentrada se generaron múltiples procesos erosivos y de remoción (Figura 73).

Debido a la problemática, se han realizado varias obras de colección de las aguas filtradas y estabilización de taludes, lo que mejoro notoriamente el factor de seguridad y la calidad geotécnica de los cortes, no obstante, en periodos de alta pluviosidad, se da una alta pérdida y arrastre de suelo, lo que ha conllevado a la colmatación de algunas de las obras transversales de la autopista, además, sin los permisos pertinentes se realizaron zanjas en predios vecinos para conducir las aguas hasta la quebrada La Mosca, provocando ello, socavación lateral y deslizamientos asociados.

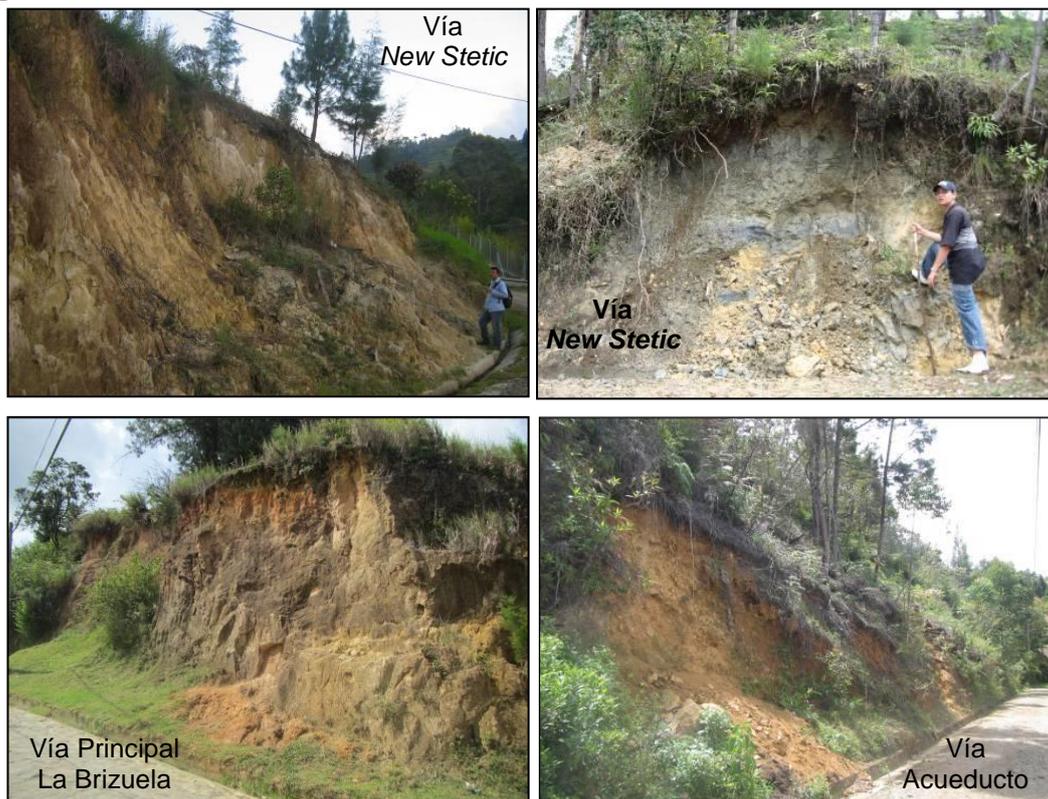
Figura 74. Taludes inestables en las vías terciarias de La Brizuela

La Brizuela es uno de los sectores más críticos respecto a procesos de remoción en los alrededores de la zona urbana de Guarne desde la década de los noventas. Se identifican allí, múltiples zonas de alto riesgo a movimientos en masa, especialmente a lo largo de todos los ejes viales, en donde los inadecuados cortes, la falta de manejo de las aguas y la alta susceptibilidad del suelo han provocado incluso la pérdida total de la banca en algunos sectores. Las vías con mayor problema son: los taludes inestables sobre la vía al occidente de *New Stetic*, los deslizamientos en la vía de acceso a la vereda por Rica Trucha y las más crítica es la vía que conduce hacia la planta de tratamiento del acueducto municipal, en donde se tienen deslizamientos y flujos de escombros de más de 60 m de largo desde la banca de la vía hasta el cauce de la quebrada La Brizuela (Figura 74).

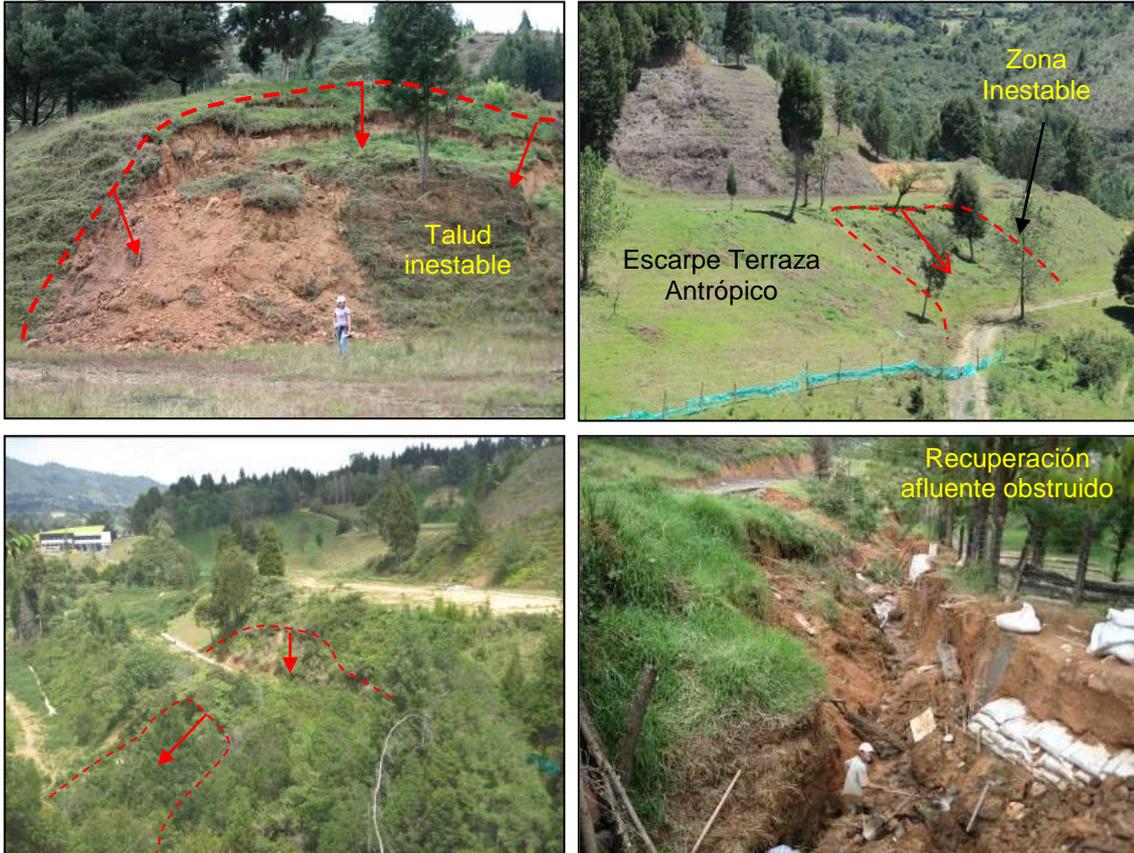
Figura 75. Zona inestable y deslizamientos sobre terrazas antrópicas

La zona de mayor problemática y controversia está dada sobre el terreno al occidente de *New Stetic*, donde se tiene planeada la Urbanización La Brizuela, la cual se piensa como una unidad residencial de interés prioritario. Este predio de siete hectáreas, es un territorio antropizado en donde existe un sistema de terrazas con un ancho promedio de 40 m, en las que es común encontrar procesos de remoción en masa sobre los escarpes de las terrazas generados, especialmente hacia la margen derecha de la quebrada La Brizuela.

Este predio geomorfológicamente se ubica en sector complejo y con alta incidencia morfodinámica, en el límite del altiplano de Rionegro y el escarpe San Nicolás; en esta misma área la quebrada La Brizuela pasa de ser encañonada y labrar su lecho sobre roca a tener un amplio valle aluvial, en donde la socavación lateral se hace frecuente. Según el estudio que realizó la Universidad Nacional (2013), gran parte del predio se encuentra dentro de zonas no aptas y con altas restricciones, ya que durante la adecuación del terreno en periodos pasados, se taparon y obstruyeron las vaguadas de escorrentía y los canales de tres drenajes naturales. Esto provocó la saturación del terreno y el aumento de su gravedad específica, lo que ha conllevado a su deterioro progresivo y disminución de sus condiciones de estabilidad. Aunque se han realizado obras de canalización de afluentes y construcción de box culvert, así como estabilización de taludes, en el predio es frecuente encontrar afloramientos del nivel freático y deslizamientos complejos, en especial hacia la margen de la quebrada, por lo que viviendas con una alta densidad en la zona se hacen inviables por los escenarios de riesgo generados (Figura 75).

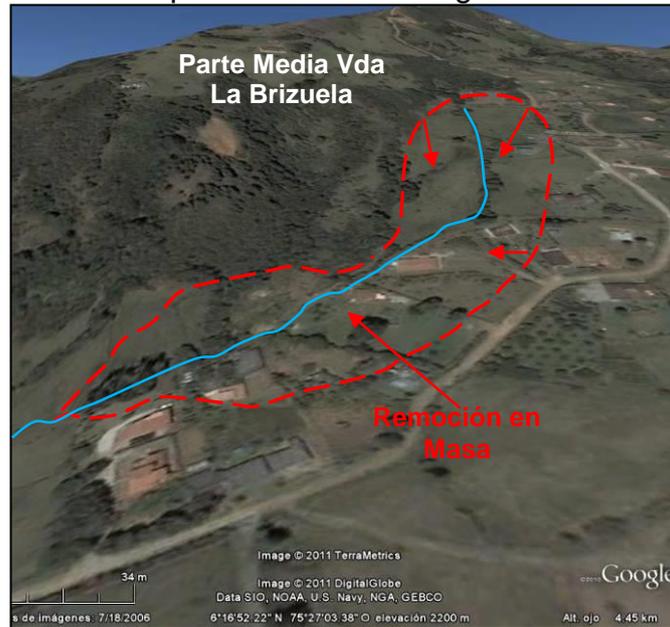
Figura 76. Panorámica del proceso en masa regional en La Brizuela

Otra zona crítica está en la parte alta de la vereda, allí, existen viviendas de veraneo construidas sobre depósitos de vertiente y suelos en reptación. Las afectaciones observadas en la parte media de la cuenca, tienen una relación muy estrecha y están asociadas a un proceso regional de remoción en masa en la vertiente occidental del valle de la quebrada La Mosca provocado por el inadecuado uso del suelo en la zona donde se perdió la cobertura vegetal reguladora.

El movimiento en masa se da sobre un depósito de vertiente preexistente que no se encuentra totalmente consolidado compuesto por materiales heterogéneos, esencialmente finogranulares, los cuales son susceptibles por su alta pendiente y demás características geomorfológicas a generar flujos de lodo y escombros (Figura 76).

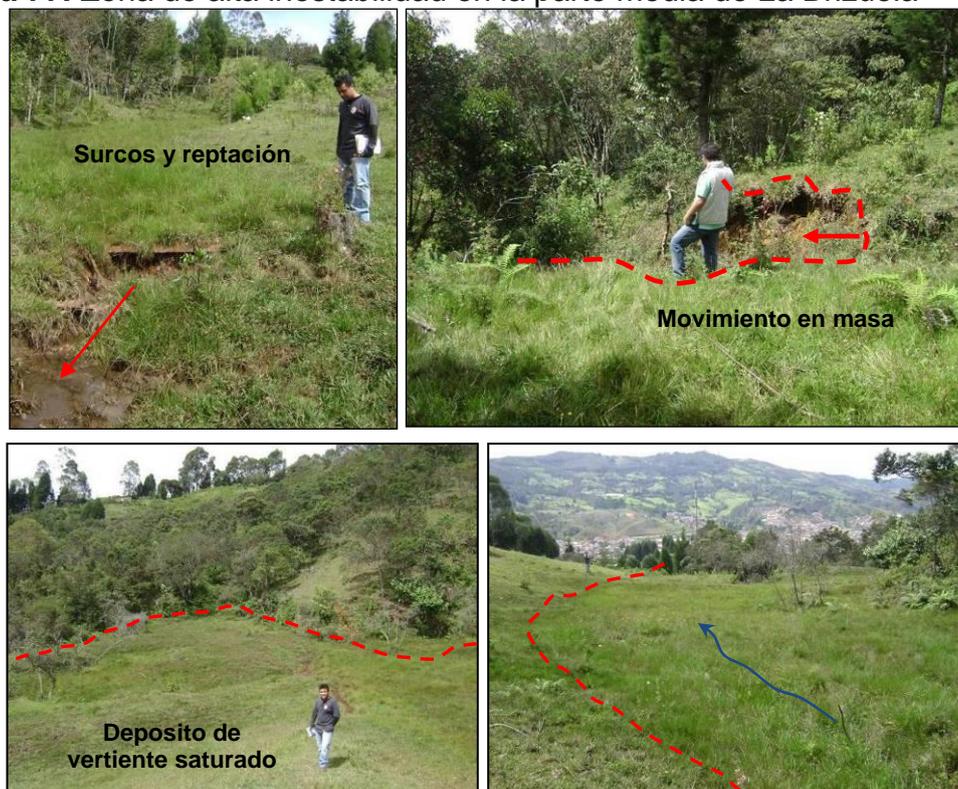
Figura 77. Zona de alta inestabilidad en la parte media de La Brizuela

El principal detonante e intensificador de la amenaza en este sector de La Brizuela se relaciona con mal manejo del recurso hídrico en la zona, ya que el agua no tiene un canal definido en muchos lugares y existen coberturas dadas por pastos en zonas de nacimientos. La otra consideración, son las intervenciones locales al cauce de los afluentes, así como el manejo del agua de escorrentía tanto en las viviendas como en los segmentos de la vía donde esta es drenada por canales estrechos sin revestimiento (Figura 77).

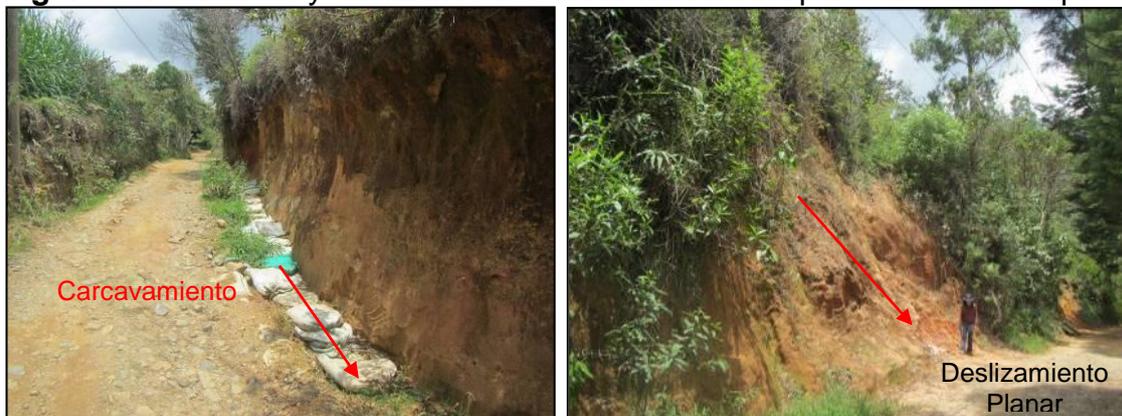
Figura 80. Cárcavas y deslizamientos en la vía veredal parte alta San Felipe

A lo largo de la vía veredal que conduce a la vereda La Charanga, específicamente a la parte alta de la quebrada San Felipe, hay varios sitios críticos, dados por deslizamientos en el talud de corte de la vía y cárcavamientos debido a la falta de obras y manejo adecuado de las aguas de escorrentía (Figura 80).

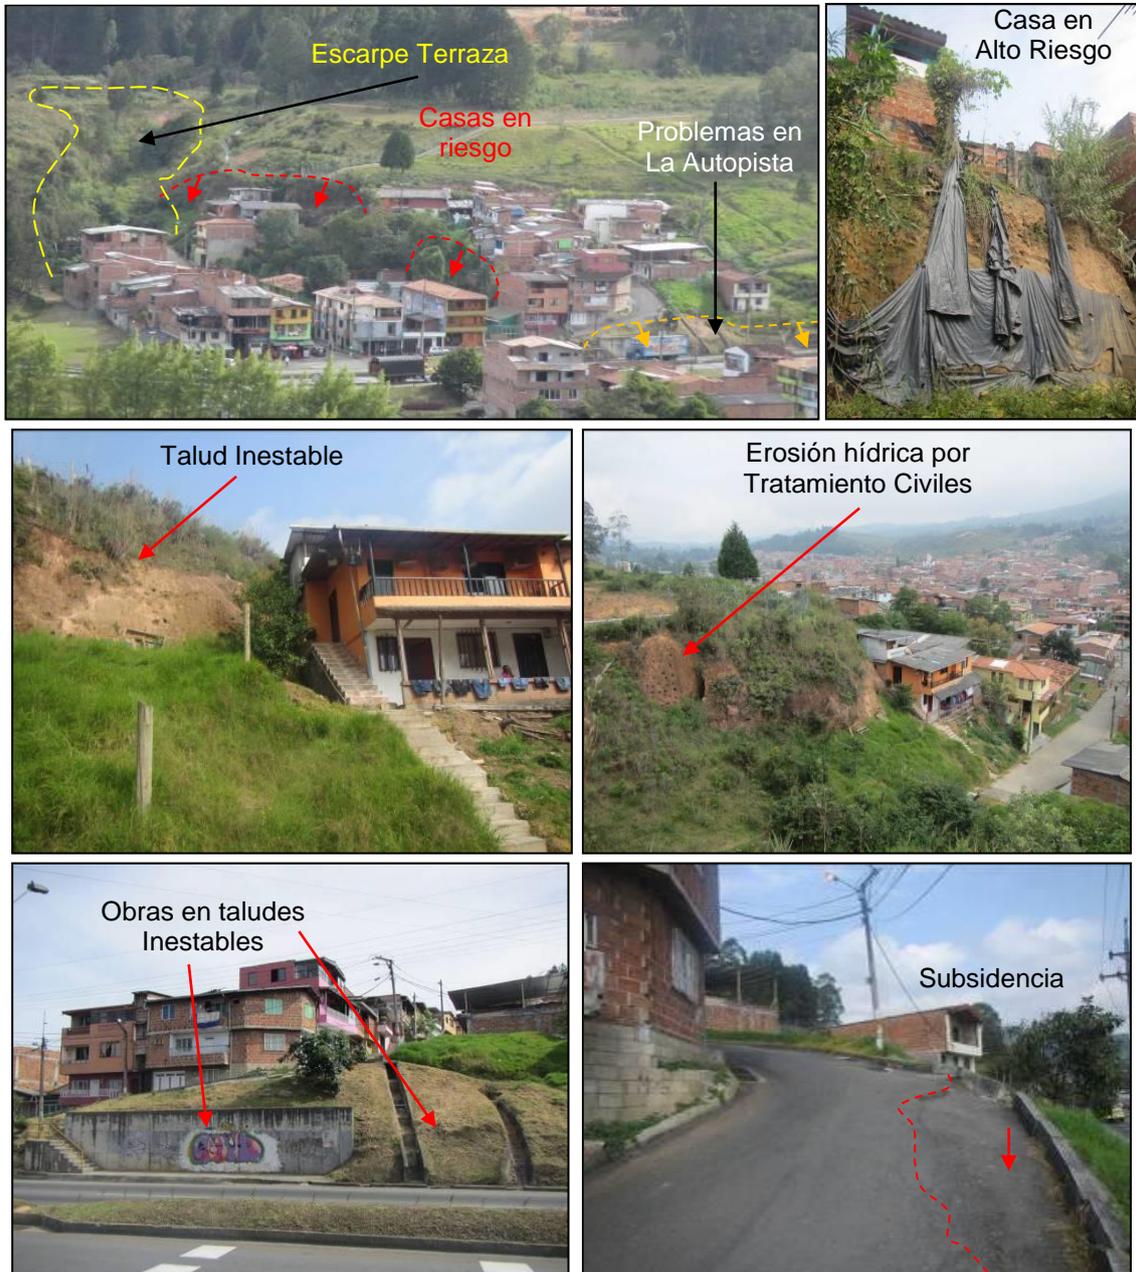
Figura 81. Zonas inestables y casas en riesgo en el barrio Camilo Torres

lindantes. Sin embargo, se han realizado varias obras de contención y drenaje, que han logrado menguar el problema el cual radicaba en carcavamientos y sobresaturación del terreno que favorece la formación de movimientos de tierra desde la parte alta de las terrazas (Figura 81).

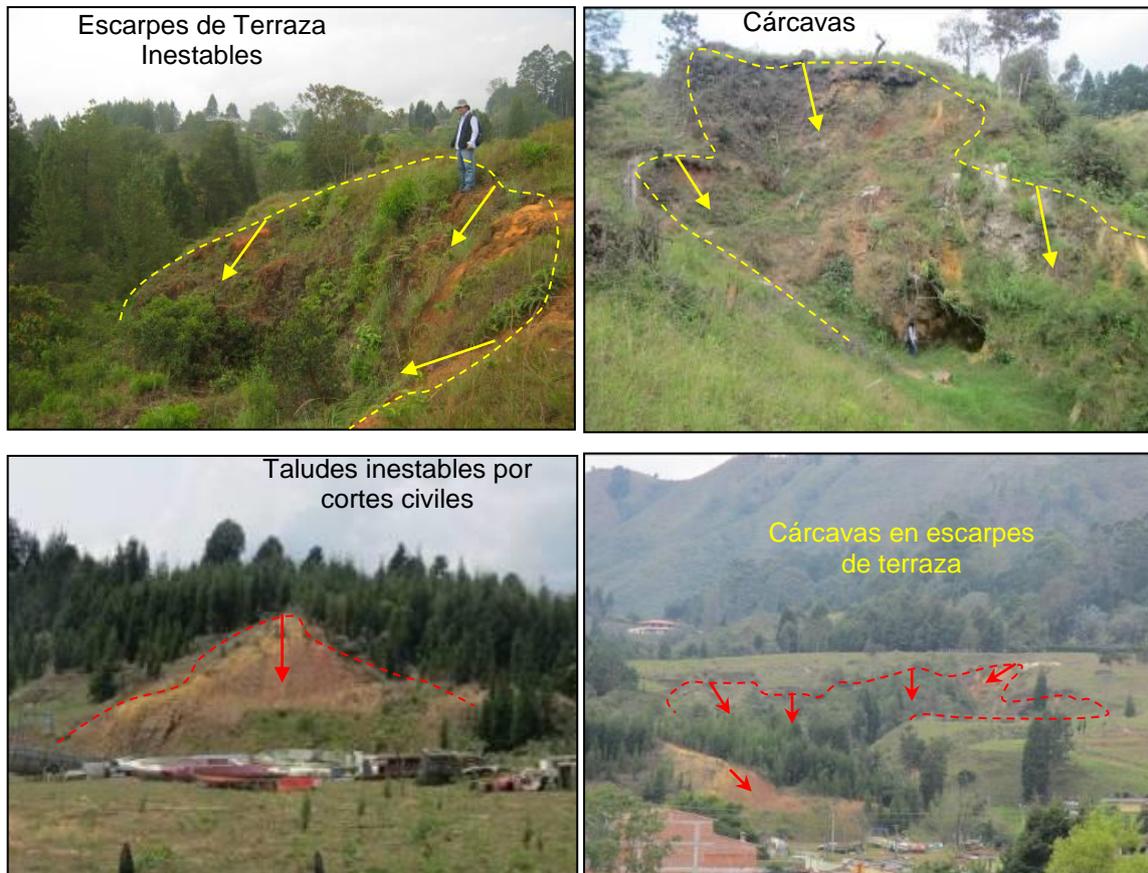
Figura 82. Cárcavas y deslizamientos en los alrededores del cementerio

No obstante, existen sobre los escarpes de terrazas zonas deterioradas y de alta susceptibilidad a procesos de remoción y carcavamiento por lo que se hace necesario adecuadas obras de alcantarillado y el cumplimiento de las

normas para un buen manejo del suelo durante los movimientos de tierra a la hora de intervenir el área (Figura 82).

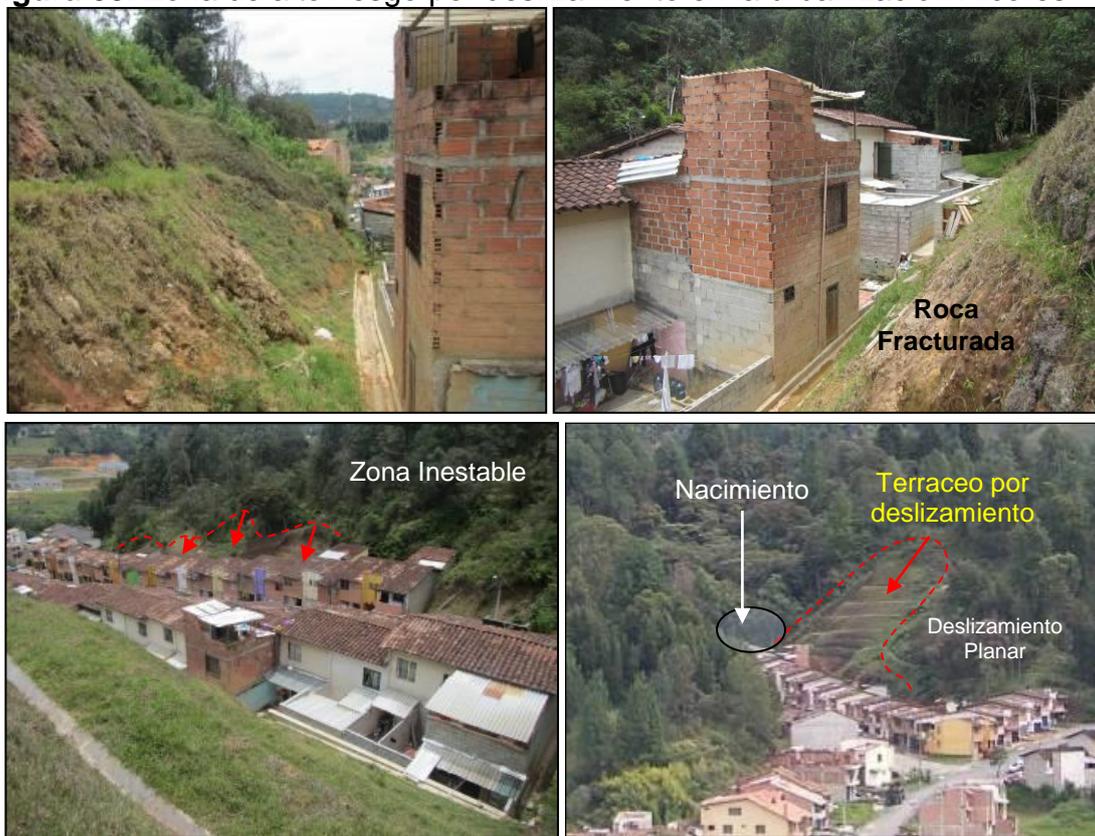
Figura 83. Zona de alto riesgo por deslizamiento en la urbanización Alcores

El barrio Alcores se encuentra construido sobre una vaguada de escorrentía en medio de flancos de alta pendiente de una colina saprolítica. Algunas de las viviendas lindan en su parte trasera con un talud semivertical, el cual en el año 2010 sufrió un deslizamiento de gran magnitud; este evento no provocó el colapso de ninguna vivienda, sin embargo, el suelo deslizado tapono segmentos de los patios de las viviendas.

En los análisis de este trabajo, se evidenció que talud vertical se compone de una roca ígnea parcialmente meteorizada con un alto grado de fracturamiento, además, se constató que el muro construido es parcial y por ende existen viviendas expuestas a futuros eventos, por lo que el mantenimiento de la obra se hace indispensable.

En la actualidad los principales problemas se asocian al inadecuado uso del suelo en la parte alta del talud intervenido, en donde se tiene pastos para cebe de ganado, deforestación de un bosque plantado, deterioro de las cunetas hacia los bordes del evento, las cuales no alcanzan a colectar el agua lluvia que baja por la zona y por último, la falta de mantenimiento y complemento de las cunetas perimetrales.

Bajo esta perspectiva existe una importante probabilidad de recurrencia del evento y afectación en las viviendas por su cercanía al talud y falta de obras de protección, además este fenómeno es evidente hacia otro extremo del barrio, en donde existe un talud de menor altura, pero en el cual se evidencian deslizamientos planares por los cortes civiles durante la construcción del barrio (Figura 83).

El factor desencadenante de estos procesos de remoción en masa fue las intensas lluvias que en el 2010 y 2011 azotaron la región, sin embargo, las inadecuadas intervenciones urbanísticas, dadas por cortes civiles en flancos de alta pendiente, canalización de la fuente hídrica que cruza el barrio contribuyeron a la formación del deslizamiento.

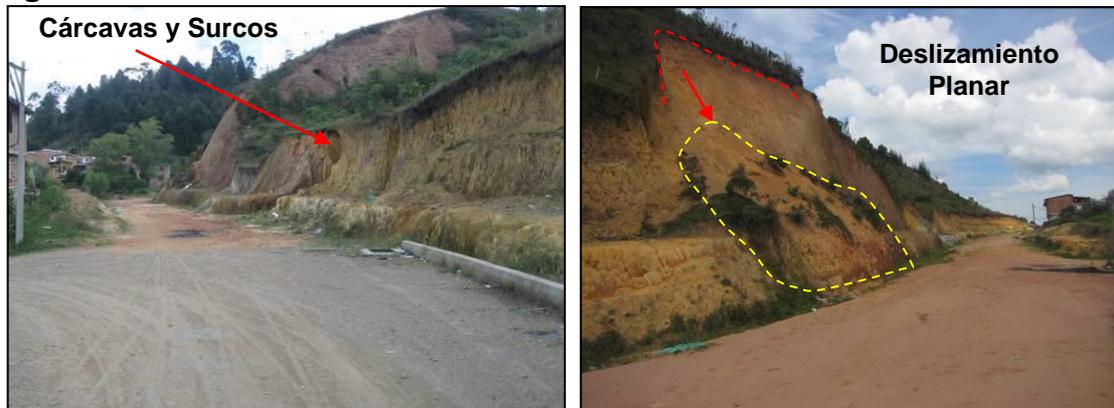
Figura 84. Problemas de erosión e inestabilidad en la vía circunvalar

existen varios deslizamientos planares y cárcavas generadas por el mal manejo de las aguas lluvias (Figura 84).

En la actualidad estos eventos no ponen en riesgo la banca de la vía o las viviendas cercanas, sin embargo, su intensificación puede llevar a sobrecostos de la obra y daños significativos de los predios sobre el cual se modela el talud de corte.

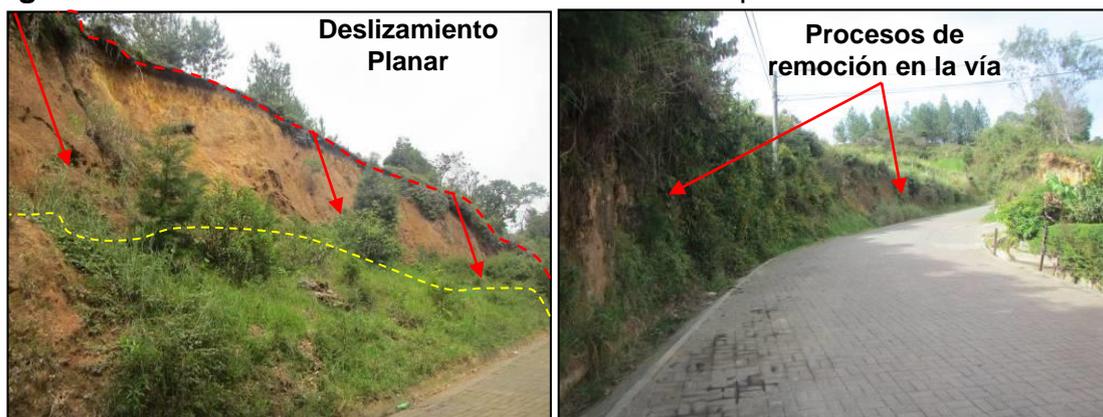
Figura 85. Deslizamientos sobre la vía urbana en la parte alta de La Candelaria

A lo largo de la vía urbana que conduce de María Auxiliadora a La Candelaria, existen taludes verticales de más de 7 m de alto, los cuales presentan una alta inestabilidad en una franja mayor a 80 m, dada por procesos de remoción catalogados como desgarres y deslizamientos planares sobre un saprolito ígneo con diaclasas heredadas. Estos eventos se dan por los ineducados cortes en los flancos de alta pendiente del Cerro La Cruz (Figura 85).

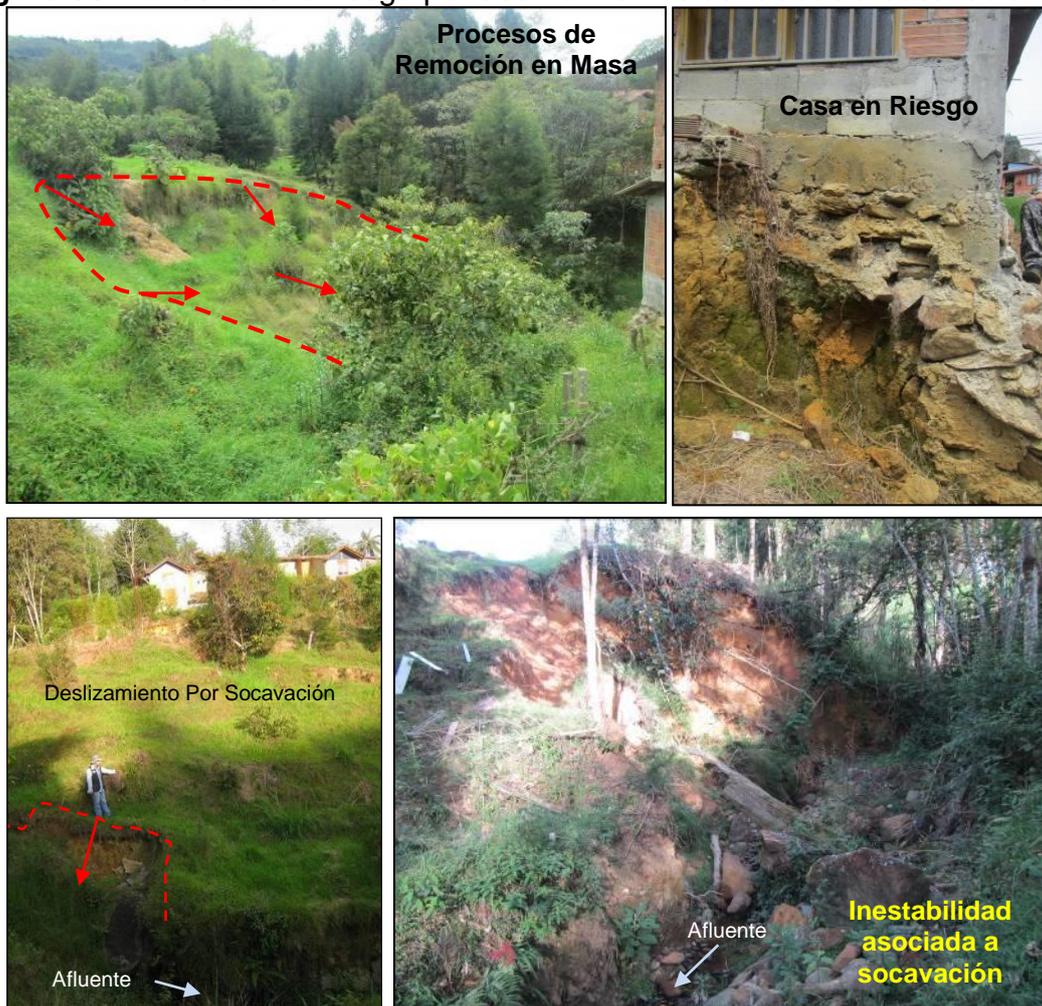
Figura 86. Zonas de alto riesgo por deslizamientos asociadas a socavación

Hacia la parte baja del barrio, a lo largo de la quebrada Bastico, se reconocen deslizamientos complejos relacionados con procesos de socavación lateral y erosión intensa en los descoles de los drenajes transversales de la vía. En este sector las viviendas con mayor problemática se encuentran ubicadas entre la vía y la quebrada, además de no respetar los retiros, estas no tienen adecuadas fundaciones, por lo que con los procesos se han visto muy deterioradas.

Así mismo, gracias a la intensa socavación e incisión de la quebrada Bastico y sus afluentes se han generado graves deslizamientos que han conducido a la obstrucción parcial de los afluentes por los sedimentos deslizados y arboles colapsados (Figura 86).
