Universidad Católica de Oriente

**AMENAZA, VULNERABILIDAD Y RIESGO POR MOVIMIENTOS EN
MASA E INUNDACIONES ZONA URBANA**

MUNICIPIO DE GUARNE

JUNIO DE 2014

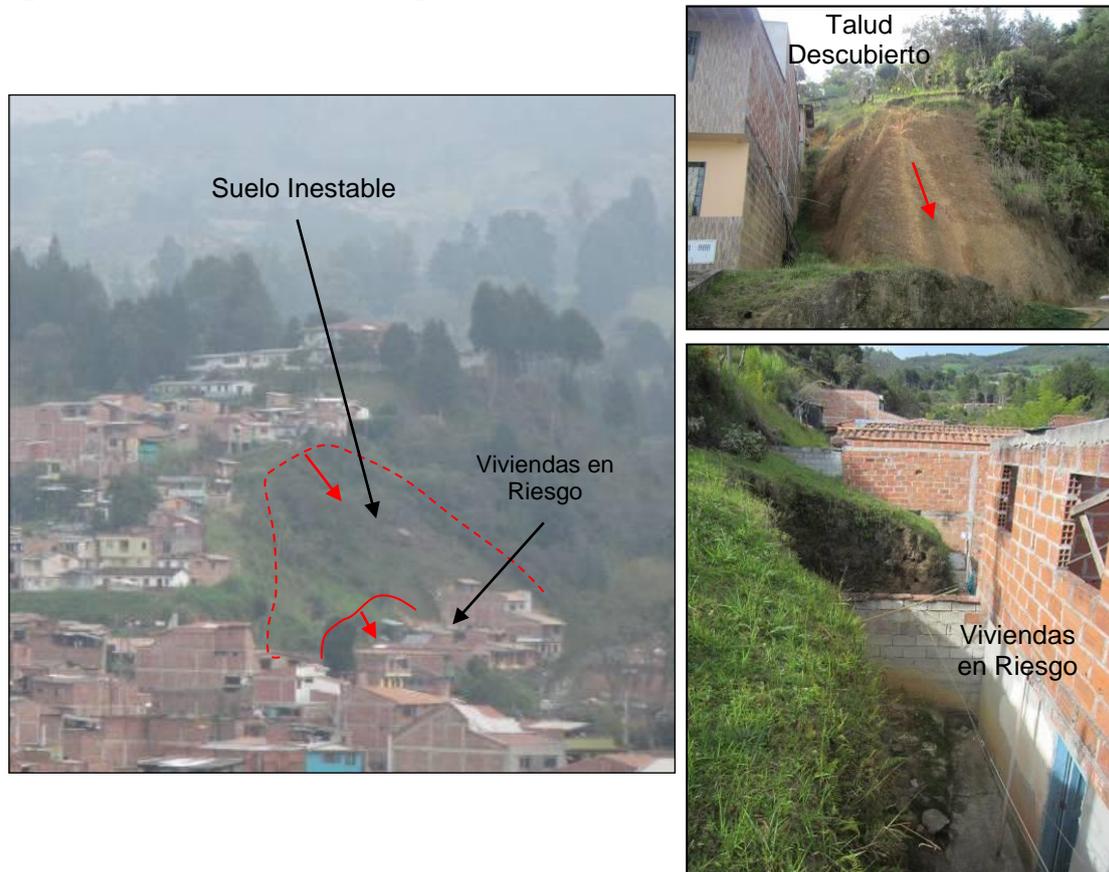
Figura 87. Casas en alto riesgo por deslizamiento en flancos de alta pendiente

Otro sector de alta criticidad se da sobre el flanco de alta pendiente en la margen derecha de la vía que conduce hacia Yolombal. Sobre la parte alta y baja de este flanco existen varias viviendas en las cuales se han utilizado inadecuados métodos constructivos, donde se han hecho cortes en la base y bordes del flanco, además, no se hace una adecuada colección de las aguas lluvias desde la parte alta, lo que genera pérdida de suelo por erosión y en esta ladera es común el vertimiento de basuras.

Este flanco tiene antecedentes de inestabilidad, es una superficie cóncava, en la que se evidencian grietas de 10 cm de ancho, arboles inclinados y cicatrices de antiguos deslizamientos. Es por ello que las viviendas en la parte baja se encuentran bajo un escenario de alto riesgo, que sumado a los cortes antrópicos verticales y empotramiento de las estructuras se intensifica la problemática del sector (Figura 87).

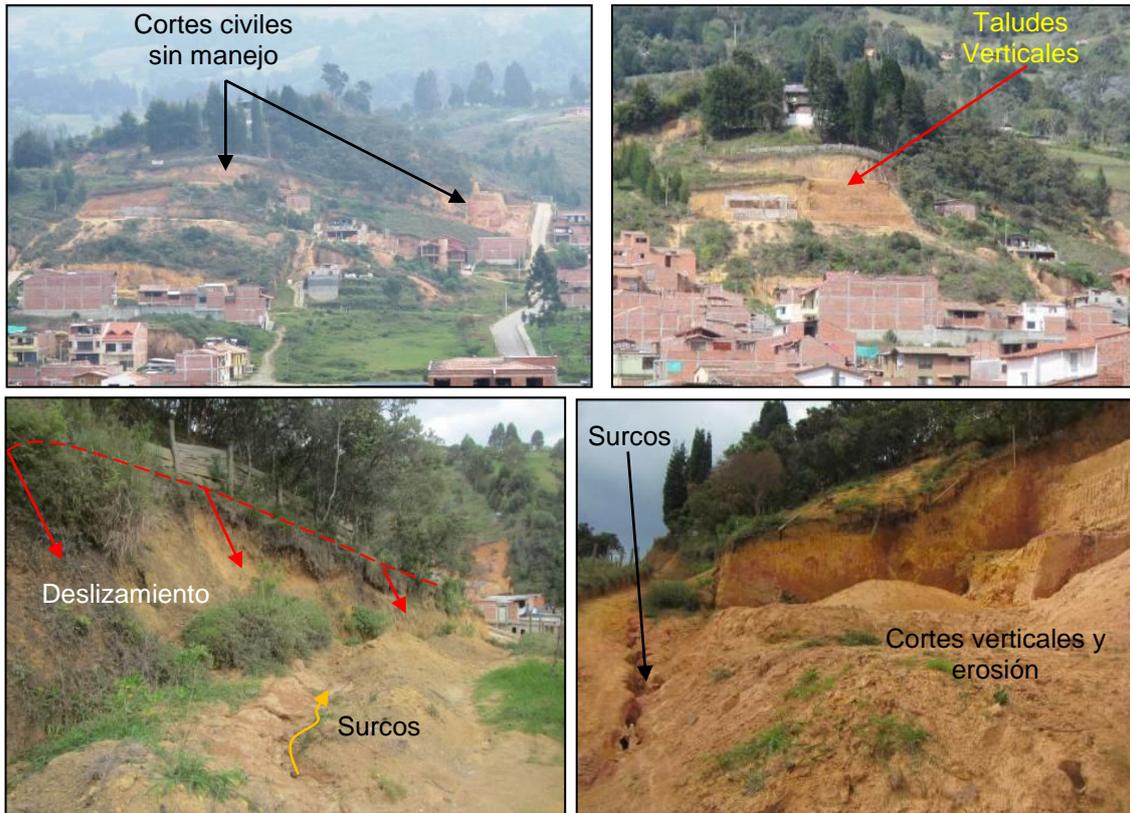
Figura 88. Malas prácticas constructivas y erosión intensa en Centro Plaza

La dinámica constructiva acelerada y no planificada en la parte alta del barrio Centro Plaza, se ha visto evidenciada por la realización de cortes civiles y tarraceos verticales para la apertura de vías y construcción de viviendas sobre un flanco de alta pendiente. Estos cortes no cumplen con parámetros técnicos, ni tienen en cuenta las diaclasas heredadas en el saprolito ígneo.

Estas malas prácticas han conllevado al deterioro del suelo y a la creación de un escenario de alto riesgo por remoción en masa, debido a la formación de procesos de erosión hídrica, especialmente surcos de 40 cm de profundidad a lo largo de los caminos abiertos. Así mismo como, inestabilidad generada por deslizamientos planares de magnitudes considerables, que afectan no solo al predio de corte sino también a los predios colindantes (Figura 88).

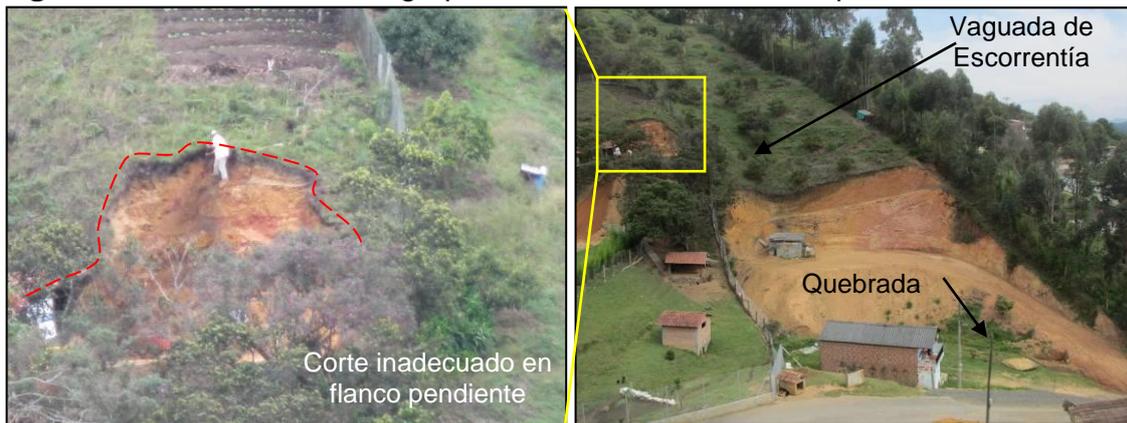
Figura 89. Zona de alto riesgo por cortes en áreas de alta pendiente

Es común en el sector una mala intervención antrópica, dada por cortes civiles sobre las vaguadas de escorrentía en pendientes mayores a 75%, además, instalación de llenos antrópicos sobre los cauces y nacimientos de los afluentes que drenan la zona, sin obras ni permisos pertinentes para tal fin (Figura 89).

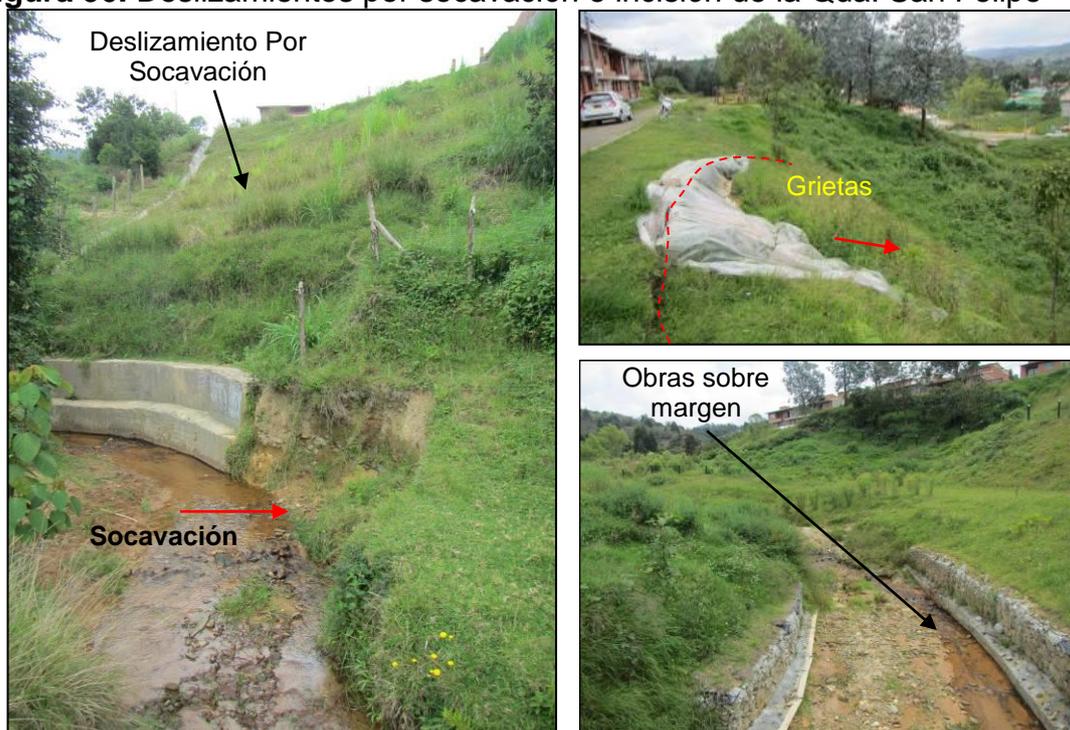
Figura 90. Deslizamientos por socavación e incisión de la Qda. San Felipe

En el barrio San Antonio II, existen múltiples procesos de remoción en masa que generan escenarios de riesgo en distintos puntos del sector. El primero se da sobre las márgenes de la quebrada San Felipe, debido a los procesos de socavación lateral y a los fenómenos de torrencialidad en periodos de alta

precipitación que han provocado la formación de deslizamientos y agrietamientos en los flancos de las colinas sobre las cuales fluye la quebrada.

Estos procesos detonaron en el año 2010, durante la temporada invernal y en algunos puntos se han realizado obras de mitigación estructural, dada por muros y obras de contención, las cuales en actualidad se encuentran parcialmente socavadas y sin adecuados mantenimientos (Figura 90).

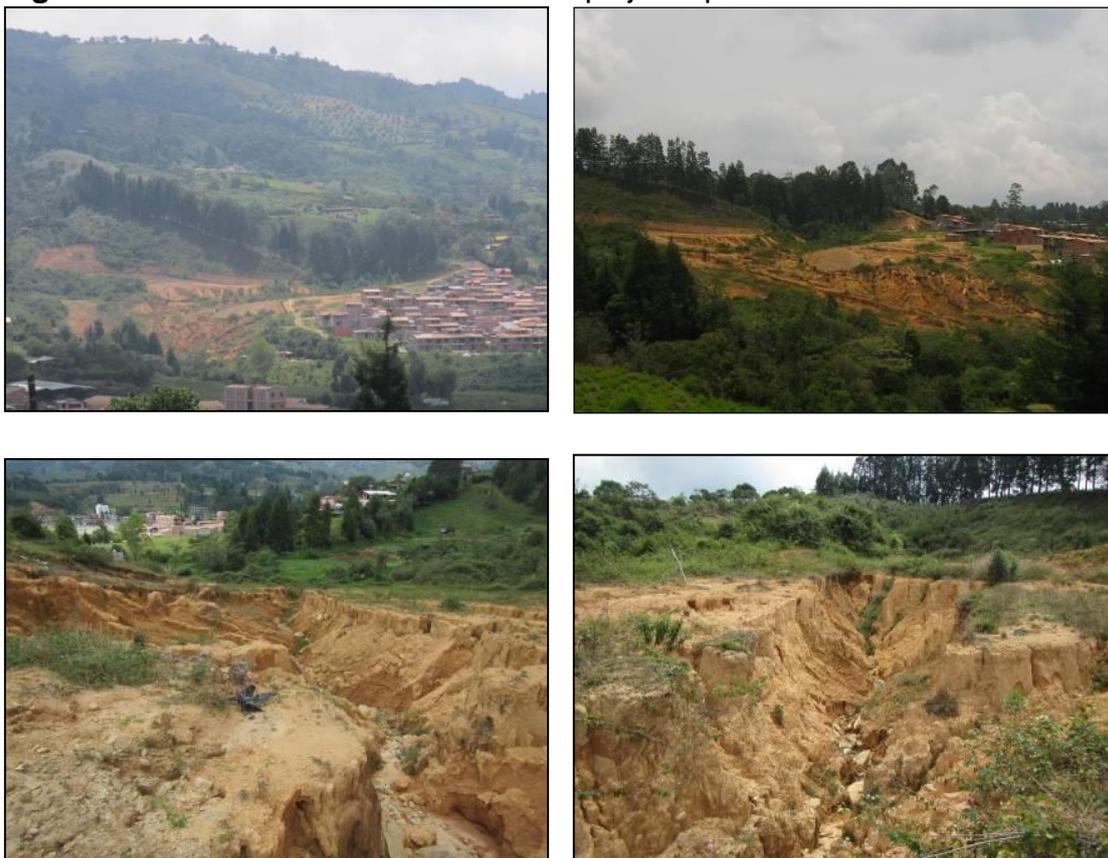
Figura 91. Proceso erosivos de alta complejidad por inadecuados cortes civiles

Uno de los procesos que ha causado mayor sedimentación y obstrucción en la quebrada, se haya sobre la margen izquierda en la parte alta del barrio San Antonio II. En este terreno de aproximadamente 2 hectáreas, se presenta una alta afectación producto de corte civiles mal manejados y sin recubrimiento vegetal, del cual se han desprendido numerosos deslizamientos y procesos erosivos, que van desde surcos hasta cárcavas de más de 70 m de largo con profundidades cercanas a los 15 m.

Sobre estas cárcavas existe un flujo de agua constante, ya que con el corte e incisión de las aguas de escorrentía se ha llegado al afloramiento constante del nivel freático; esto ha dado lugar a la intensificación del proceso y al retroceso de la corona que pone el riesgo las construcciones colindantes (Figura 90).

Este predio está destinado como zona de expansión del municipio y en el pasado se realizaron cortes con el objeto de habilitar el predio para urbanismo, sin embargo, durante la realización de este tratamiento civil no se tuvieron en cuenta parámetros técnicos y además no se realizaron las prevenciones y mitigaciones correspondientes que evitaran una grava afectación ambiental en el predio y la quebrada San Felipe. En la actualidad el predio es catalogado como una zona inestable, no obstante debe evaluarse la viabilidad de las obras de mitigación con el costo de las futuras viviendas para definir si es factible su recuperación mediante tratamientos ingenieriles.

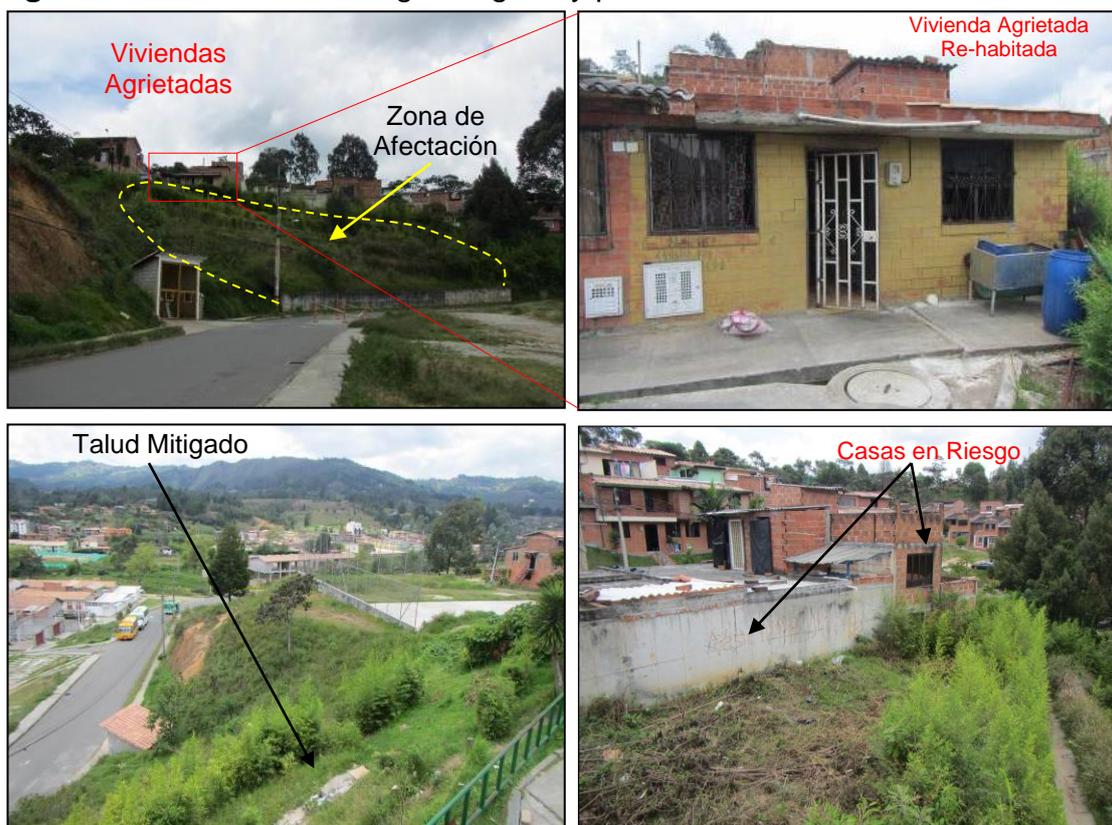
Figura 92. Zona de alto riesgo mitigado y potencial en San Antonio II

Otro sitio con antecedentes de deslizamientos y afectación de viviendas se encuentra en cercanía de la cancha del barrio, en donde gracias a la filtración de aguas y a la construcción de viviendas al borde de taludes con inestabilidad potencial se generó un deslizamiento que afecto la estructura de varias viviendas y parte de la vía urbana. No obstante, el municipio de Guarne, emprendió labores para mitigar el riesgo en dicho sector y para ello, pavimentó y colecto las aguas de escorrentía en la parte baja, y sobre el talud inestable, hicieron obras livianas de revegetalización y contención del talud que ha garantizado hasta ahora la estabilidad del terreno.

Sin embargo, se siguen presentando agrietamientos en las viviendas afectadas, en las cuales es claro que sus fundaciones son de baja calidad sobre suelos poco compactados, lo que ha favorecido el asentamiento diferencial de la estructura, además, existe un moderado deterioro de las obras de drenaje en la corona del evento, en donde hay filtraciones de aguas estacionales por las grietas de las obras al borde del talud tratado (Figura 92).

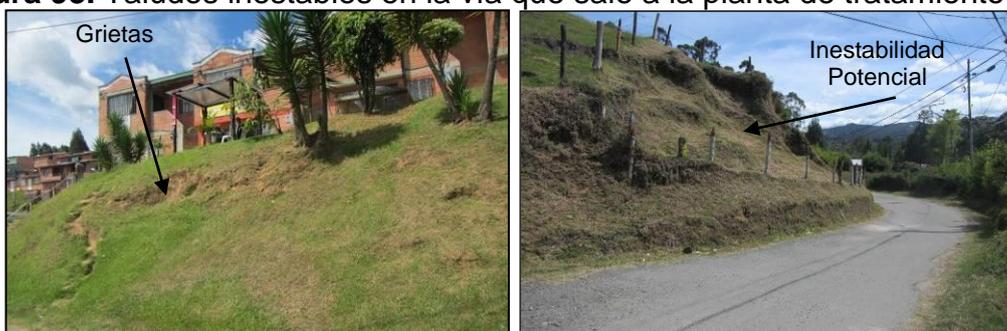
Figura 93. Taludes inestables en la vía que sale a la planta de tratamiento

Cabe destacar, que las casas afectadas fueron desalojadas por el municipio y se han pagado los subsidios pertinentes, sin embargo, los propietarios no han desocupado los inmuebles y por el contrario algunos están en arrendamiento. Otro sector con un moderado riesgo se da sobre el talud de la vía que conduce del barrio a la planta de tratamiento, allí existen deslizamientos y agrietamientos sobre el talud de corte provocado por el mal manejo de las aguas desde la parte alta (Figura 93).

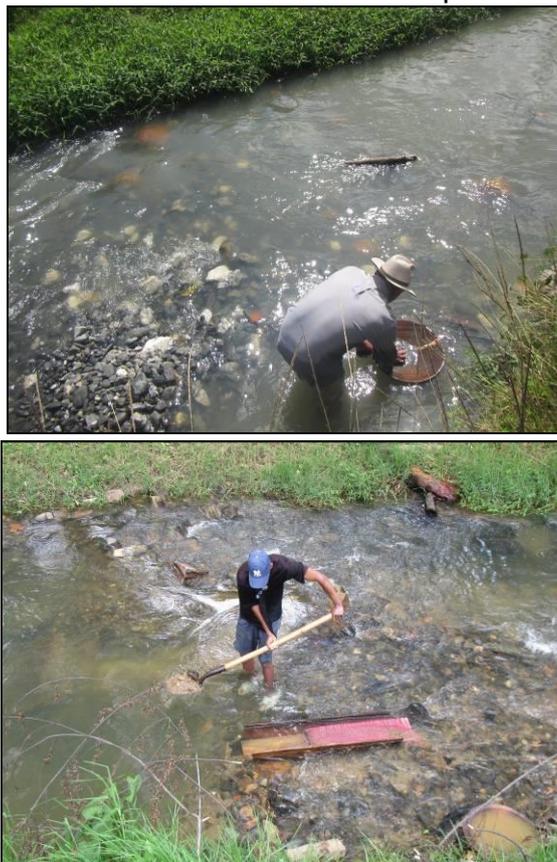
Figura 95. Minería artesanal sobre el cauce de la quebrada La Mosca

La quebrada La Mosca fluye del noroeste al suroeste desde la zona escarpada en el Alto de La Virgen hasta desembocar en el río Negro en una zona dada por un relieve colinado bajo con una amplia llanura aluvial. La quebrada al cruzar la zona urbana del Guarne tiene un régimen recto de alto gradiente, dado en gran medida por acciones antrópicas que van desde canalizaciones, rectificaciones, invasión de la llanura y minería artesanal desde periodos coloniales (Figura 95).

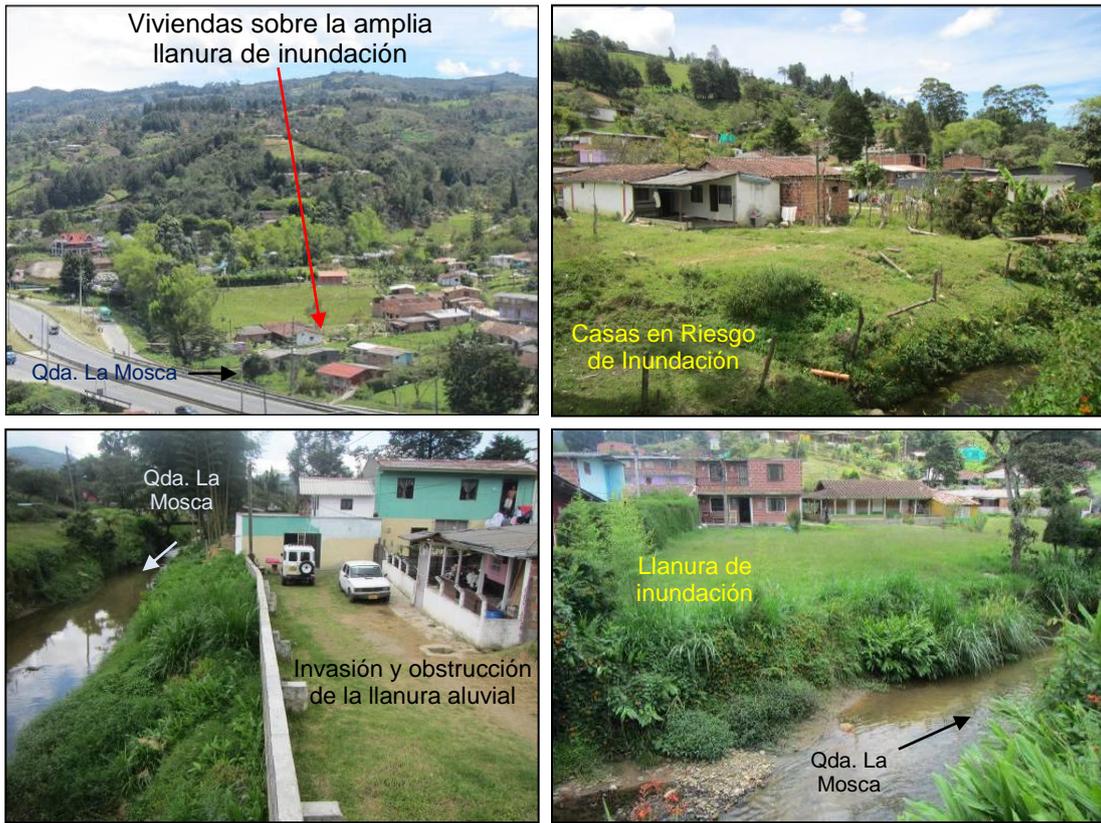
Figura 96. Casas y obstrucciones sobre la llanura de inundación en El Sango

- **Sector El Sango.** En este sector existe una amplia llanura aluvial, en la cual hay una baja densidad de población, pero que se ve afectada constantemente por inundaciones, ya que están construidas a 2.5 m de altura respecto al nivel base de la quebrada en tiempo de verano y a menos de 20 m del borde del cauce en la margen izquierda de la quebrada.

La principal problemática de este sector radica en el inadecuado ocupación de la ronda hídrica de la quebrada La Mosca, ya que individualmente se realizan obras de intervención sobre el cauce, rectificaciones e instalación de llenos antrópicos y jarillones que provocan la disminución de la capacidad hidráulica de la quebrada y afectaciones por inundación y socavación lateral a lo largo de toda la quebrada en este sector (Figura 96).

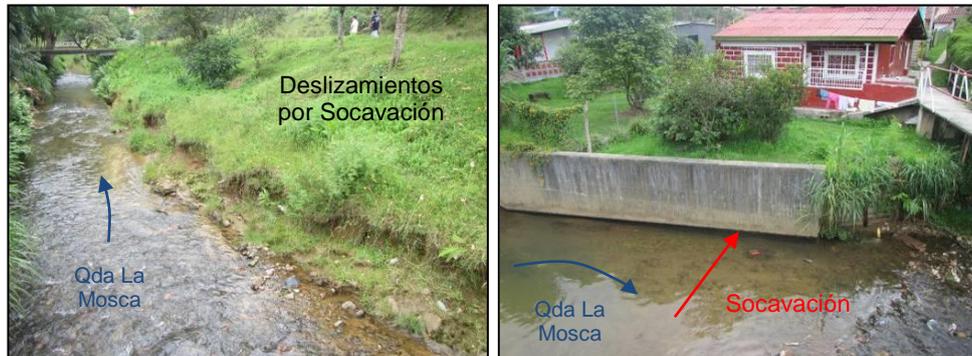
Figura 97. Socavación en la desembocadura de la Qda El Salado a La Mosca

Otro factor que ha incidido en la problemática de El Sango es el confinamiento de la quebrada La Mosca y su llanura por la autopista Medellín - Bogotá, así mismo la mayoría de los descoles de las obras transversales de la vía, generan socavación e inestabilidad intensa en los márgenes de la quebrada; un ejemplo de ello, son los problemas de estabilidad en la desembocadura de la quebrada El Salado a La Mosca (Figura 97).

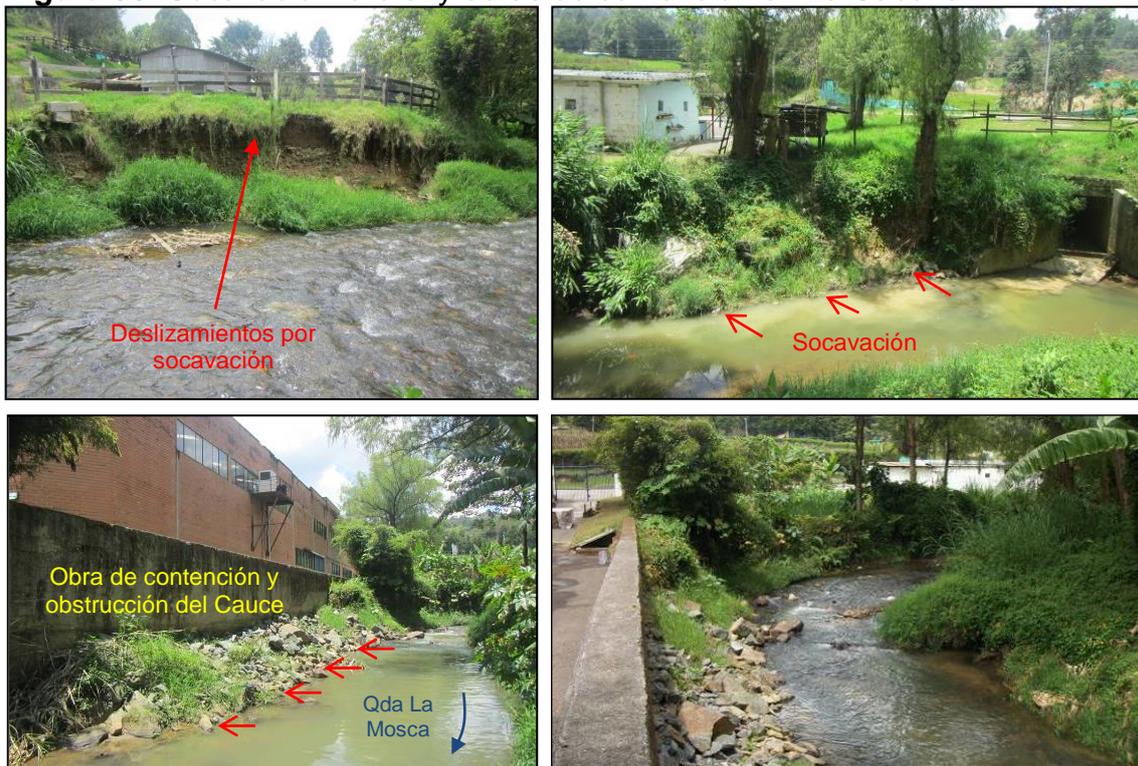
Figura 98. Socavación lateral y obras de contención en La Cabaña

- **Sector La Cabaña.** En este sector la quebrada La Mosca cambia su curso, disminuyendo su energía gracias a la existencia de un amplio meandro, esta particularidad provoca inundaciones recurrentes en este sector, afectando viviendas e industrias que se hallan a menos de 3 m del cauce de la quebrada.

Se han presentado inundaciones desde la época de los noventas, causadas por la invasión de la llanura y la construcción de obras de contención en la margen derecha de la quebrada; igualmente con el afán de apropiar estos terrenos para aprovechamiento industrial, se instalaron llenos antrópicos de materiales no aptos como basuras y escombros, los cuales son susceptibles a deslizamientos por su poca resistencia ante la socavación de la quebrada.

En la Figura 98, se observa en primer lugar los deslizamientos en las márgenes de la quebrada La Mosca y su cercanía a las viviendas, muchos de ellos inducidos por el descole de las obras de la Autopista y minería artesanal. En segundo lugar se muestra el muro de contención sobre la margen derecha del cauce en la fábrica Kajiplas, allí recientemente se instalaron bloques rocosos como medida de protección ante la socavación, no obstante ese tipo de obras provoca afectaciones por el cambio de régimen aguas arriba y aguas debajo de la zona intervenida.

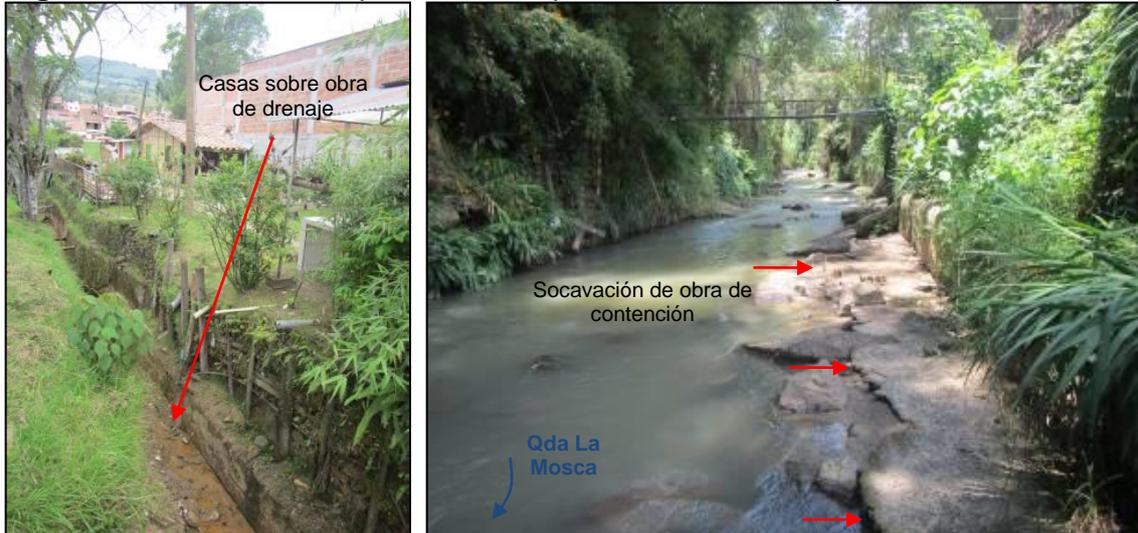
Figura 99. Canalización parcial de la quebrada La Mosca y sus tributarios

Así como se mostró anteriormente, en este segmento de la quebrada La Mosca es donde existe mayor intervención antrópica del cauce en la zona urbana del Municipio de Guarne, dada por canalizaciones parciales por muros de contención.

Estas obras civiles le han dado mayor capacidad de arrastre y socavación a la quebrada La Mosca, además debido a su alto grado de deterioro, proporcionan

las condiciones favorables para la ocurrencia de inundaciones, torrencialidad e inestabilidad en las márgenes. Otro factor determinante es la ocupación y construcción sobre estas obras de contención y de drenaje por viviendas no planificadas (Figura 99).

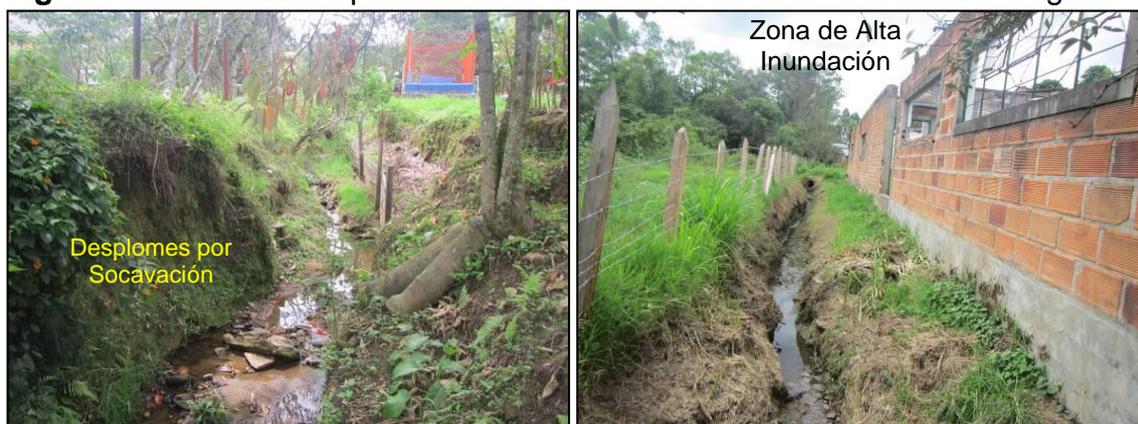
Figura 100. Inundación por tributarios e invasión de la llanura en el Triangulo

Hacia la margen derecha de la quebrada La Mosca del sector La Cabaña, existe una amplia llanura de inundación y una baja densidad poblacional sobre la ronda hídrica ocupada por fincas de recreo y terrenos industriales.

En esta área las inundaciones son frecuentes generadas en parte por la quebrada La Mosca pero en su gran mayoría por crecientes súbitas y baja capacidad hidráulica de canales secundarios sobre los cuales se hallan los inmuebles. Igualmente, sobre estos drenajes existen problemas de estabilidad y deslizamientos por socavación lateral (Figura 100).

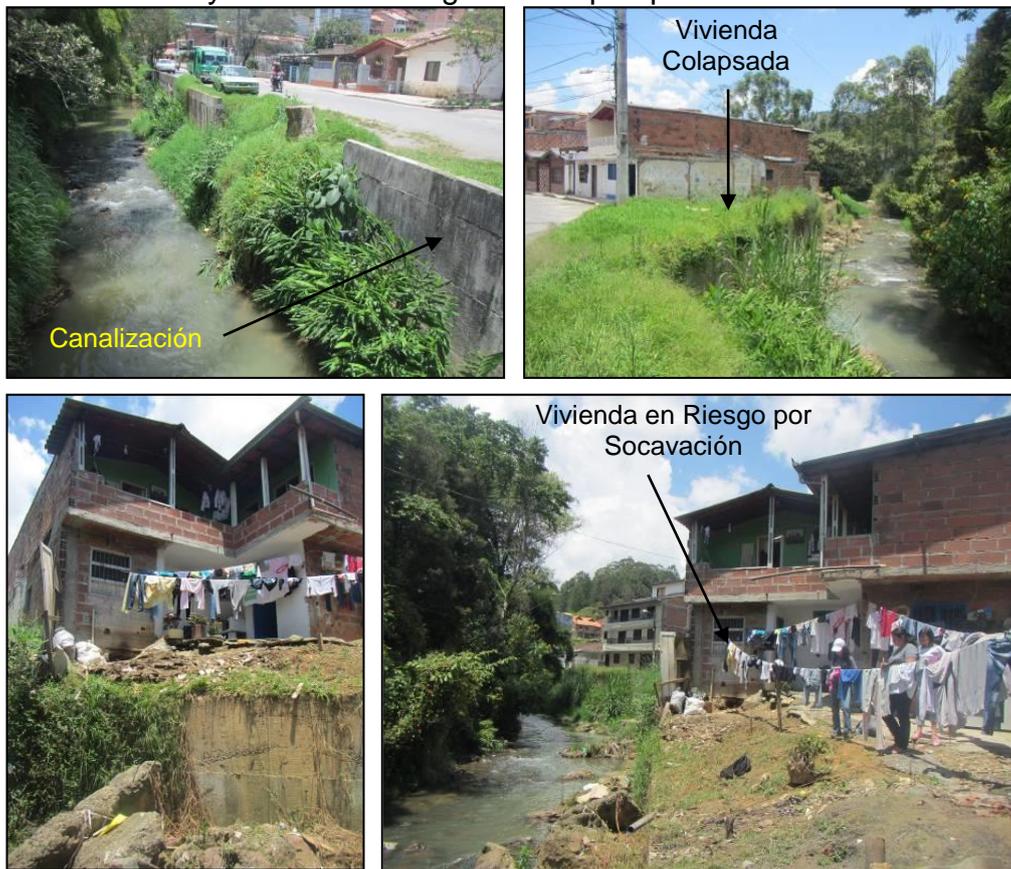
Figura 101. Casa y vía en alto riesgo de colapso por socavación lateral intensa

- **Barrio San Vicente.** En este barrio es común encontrar viviendas con alto riesgo de inundación y colapso por socavación lateral. Parte del barrio, incluyendo al hospital fue construido sobre la llanura de inundación de la

quebrada La Mosca y en algunos sectores a menos de 2 m del cauce del afluente. Esta problemática provocó la canalización parcial de la margen izquierda de la quebrada, como medida preventiva para inundaciones y de contención de la vía urbana de la carrera 52. Así mismo, generó la instalación de llenos antrópicos y construcción de obras de contención individuales que cambiaron y antropizaron negativamente el cauce de la quebrada.

Estos muros de contención en la actualidad muestran en varios tramos problemas de agrietamientos, socavación y colapso, además en la esquina de la calle 56ª con la carrera 52, la quebrada La Mosca cambia drásticamente su recorrido, y en periodos de alta pluviosidad, han ocurrido desbordamientos, los cuales han provocado socavación lateral intensa y colapso de algunas viviendas ubicadas en la margen izquierda (Figura 101).

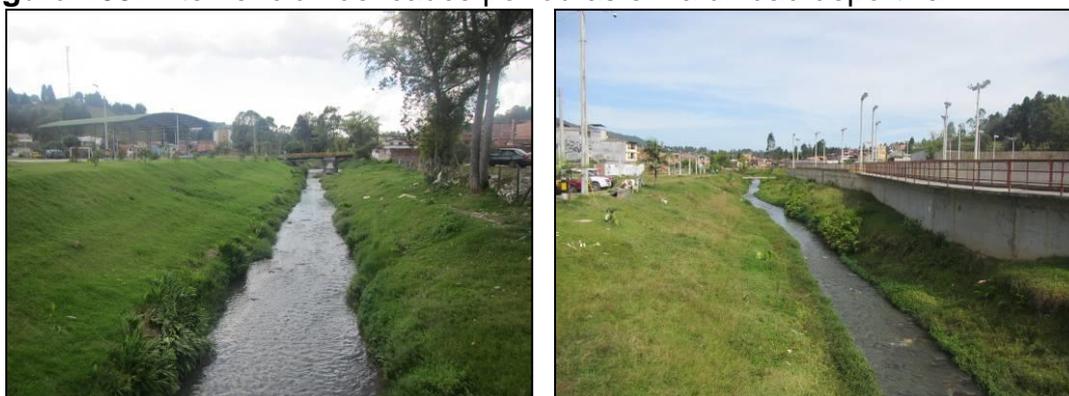
Figura 105. Intervención del cauce por obras en la unidad deportiva

La construcción de la unidad deportiva, se hizo sobre la ronda hídrica y llanuras aluviales de las quebradas La Mosca y La Brizuela; esta intervención cambió el comportamiento de estos afluentes, volviéndolos más rectos y de mayor energía la quebrada La Mosca. Estas obras fueron realizadas mediante estudios técnicos de detalle, por lo que ayudaron a menguar las inundaciones y problemas de inestabilidad en las márgenes por socavación en este tramo de la quebrada La Mosca. En la Figura 105, se muestra la rectificación de la quebrada La Mosca, la conformación del trapecio en sus márgenes y las obras de la unidad deportiva en la margen derecha.

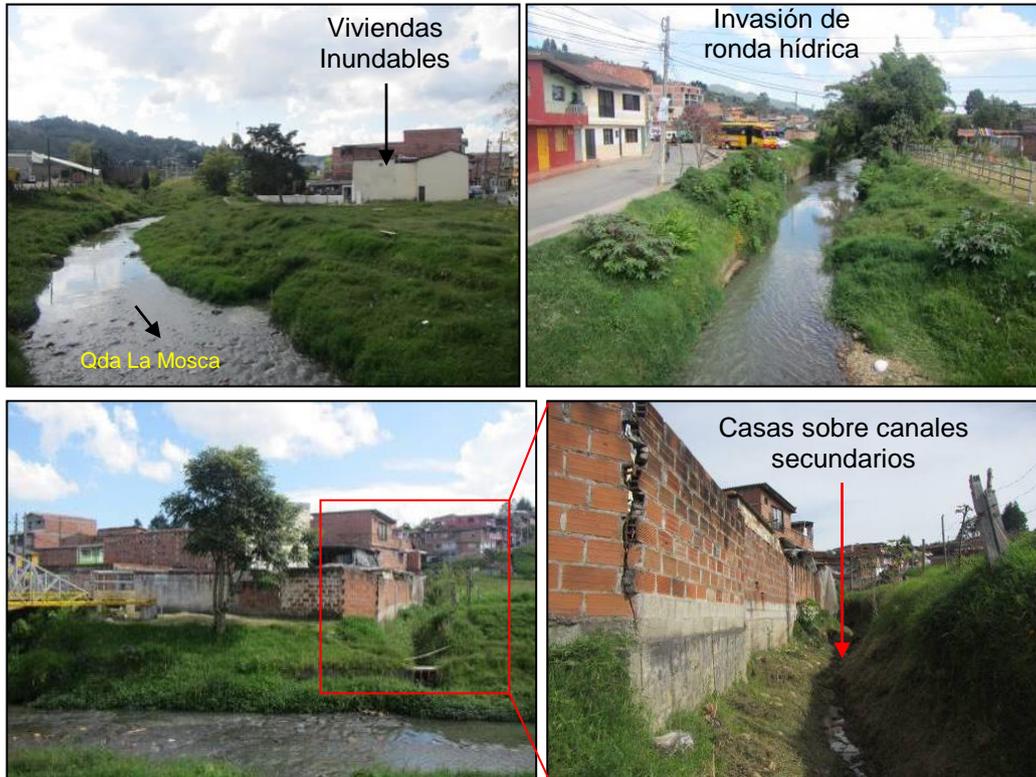
Figura 106. Zona de alta inundación e invasión de cauces en San Francisco

- **Barrio San Francisco.** En la década de los noventa, las inundaciones de mayor afectación en Guarne, se presentaban en el barrio San Francisco, generadas por la ubicación espacial inadecuada de viviendas sobre la llanura aluvial de la quebrada La Mosca y el estrechamiento del cauce que se da en este sector. Actualmente, los fenómenos de inundación han disminuido en frecuencia por el mejoramiento de la red de alcantarillado que cruza el sector y los tratamientos en la parte alta del cauce. No obstante, aún existen viviendas en riesgo de inundación sobre la llanura, al igual que el tramo de la vía de la carrera 52 desde la calle 47 hasta la Virgen.

En el barrio existe presión sobre llanura de inundación de la quebrada, la cual está ocupada en su gran mayoría. Así mismo hay problemas de inestabilidad, deterioro estructural e inundaciones repentinas en las viviendas construidas al borde de canales de escorrentía provenientes de la Autopista y el barrio Camilo Torres en la margen derecha de la quebrada La Mosca (Figura 108).

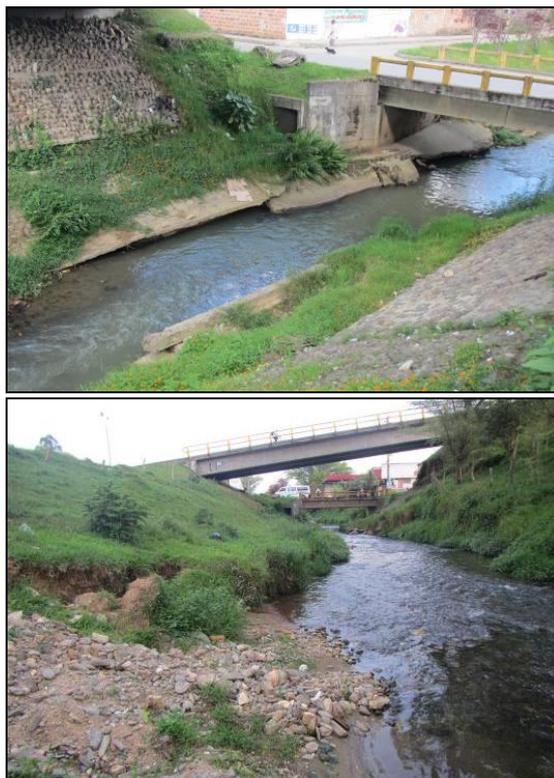
Otro foco de erosión se presenta en la desembocadura de la quebrada Basto Sur, donde hay deslizamientos y deterioro del suelo por el vertimiento de aguas residuales, además, en este sector se han realizado llenos antrópicos que afectan el normal funcionamiento de la ronda hídrica. Debajo del puente de la calle 44, el cauce de La Mosca se estrecha y el agua cruza por una canalización que se muestra socavada y con alto deterioro, dado por socavación y vertimiento de las aguas del alcantarillado municipal (Figura 107).

Figura 107. Socavación en cercanía de la desembocadura de la Qda Basto Sur

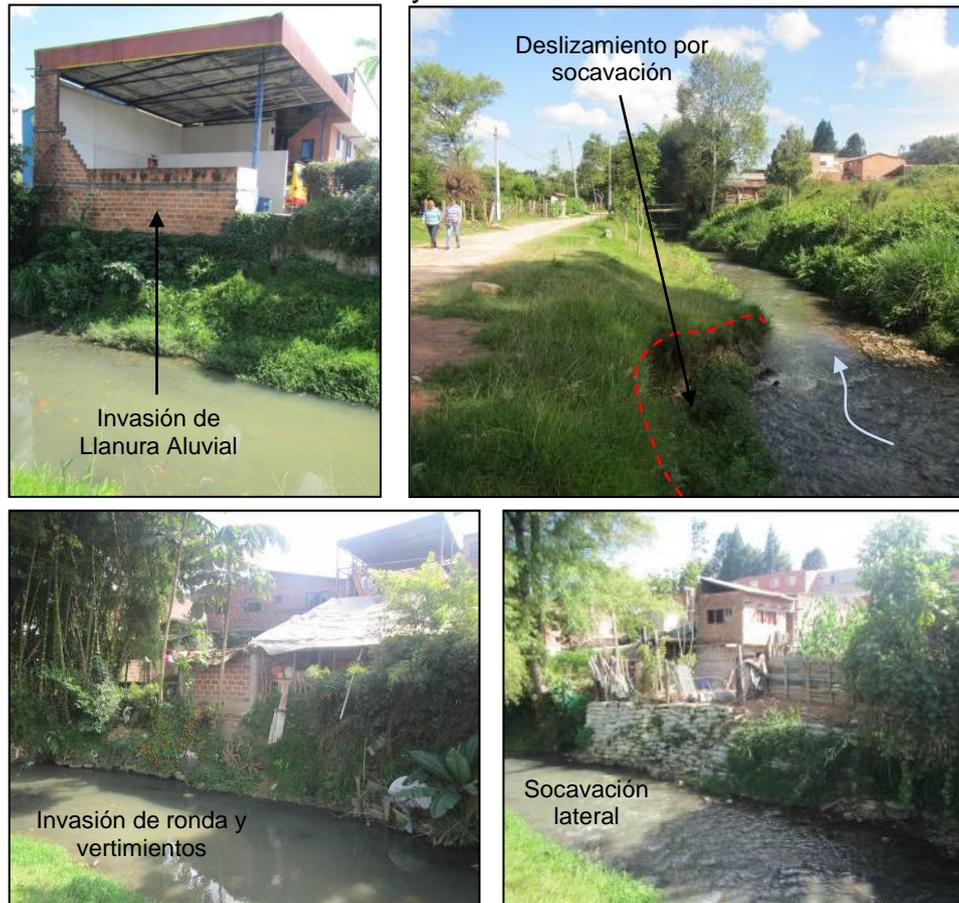
- **Barrio San Antonio.** Es uno de los sectores con mayor recurrencia de inundaciones en la zona urbana del municipio, en este tramo la quebrada La Mosca tiene una amplia llanura de inundación, la cual se encuentra invadida por viviendas y vías que no respetan su ronda hídrica. A lo largo del cauce, especialmente hacia la margen derecha de la quebrada, yacen a menos de 3 m del cauce, construcciones que sufren por inundaciones repentinas y procesos de socavación lateral de orillas que ponen el riesgo la estabilidad de las estructuras (Figura 108).

Figura 108. Invasión de la llanura y socavación lateral en el barrio San Antonio

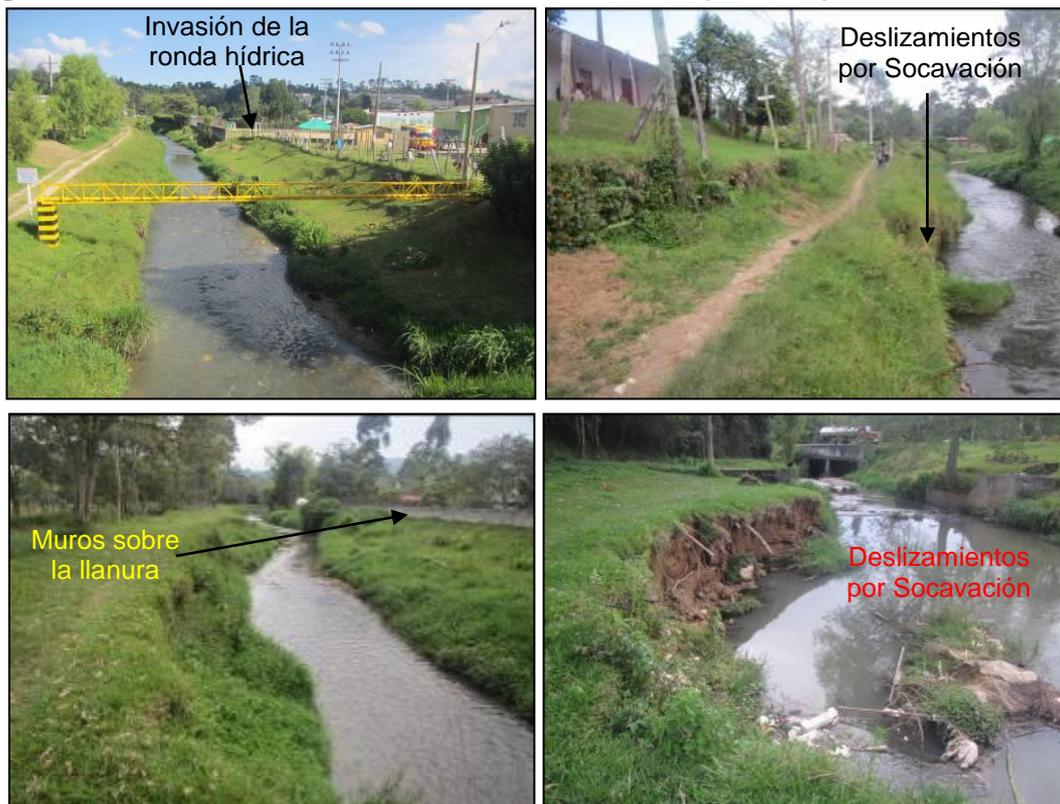
El estudio de la llanura de inundación de la quebrada La Mosca, hecho por HIDRAMSA en 1993, sirvió de base para el dragado, ampliación del cauce y establecimiento de trapecios a lo largo de la quebrada en la zona urbana de Guarne a inicios del 2000. Sin embargo, desde entonces no se hacen labores de adecuación del cauce, por lo que es común encontrar deslizamientos y socavación de los antiguos trapecios, sumado al cerramiento con muros de fincas de recreo y predios en la parte baja de San Antonio, lo que provoca cambios del régimen hídrico de la quebrada e inundaciones de nuevos lugares en periodos de crecientes por lluvias intensas y prolongadas (Figura 109).

Figura 109. Afectaciones en la llanura aluvial en la parte baja de San Antonio

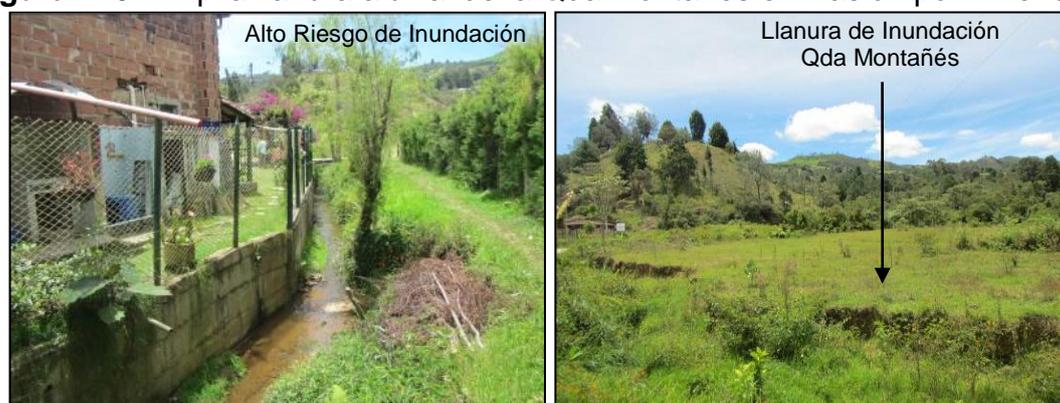
Esta quebrada nace en la parte alta de la vereda El Sango, donde tiene un comportamiento torrencial debido a sus cambios de gradiente, sin embargo, al desembocar a la quebrada La Mosca en Los Yarumos, la quebrada Montañés sufre un cambio energético, configurando una amplia llanura de inundación de un afluente principal y varios afluentes estacionales que drenan e inundan el sector en periodos de alta pluviosidad. La problemática en el sector radica en la ocupación de esta llanura por varias viviendas que sufren inundaciones frecuentes, el inadecuado uso del suelo de la ronda hídrica y la baja capacidad hidráulica de las obras de paso de las vías como causante (Figura 110).

Figura 110. Amplia llanura aluvial de la Qda Montañés e invasión por viviendas

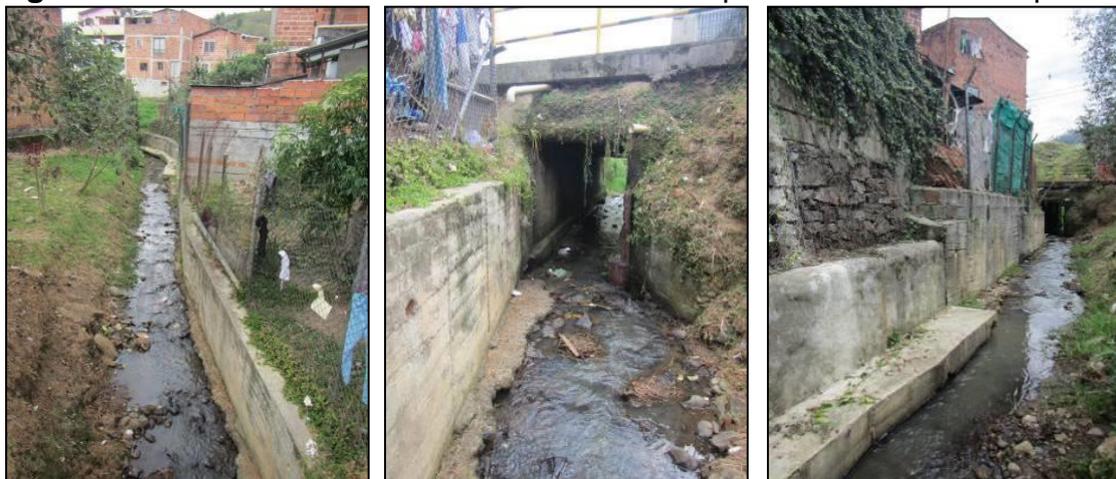
Un ejemplo de los malos tratamientos civiles, es el puente sobre la carrera 51, del cual su obra de paso tiene un área menor a 2 m^2 y en el que se dan obstrucciones que generan inundaciones de los inmuebles aledaños. Además, existen canalizaciones parciales socavadas y vertimiento de basuras como factor intensificador (Figura 111).

Figura 111. Disminución del canal e inundaciones por intervención antrópica

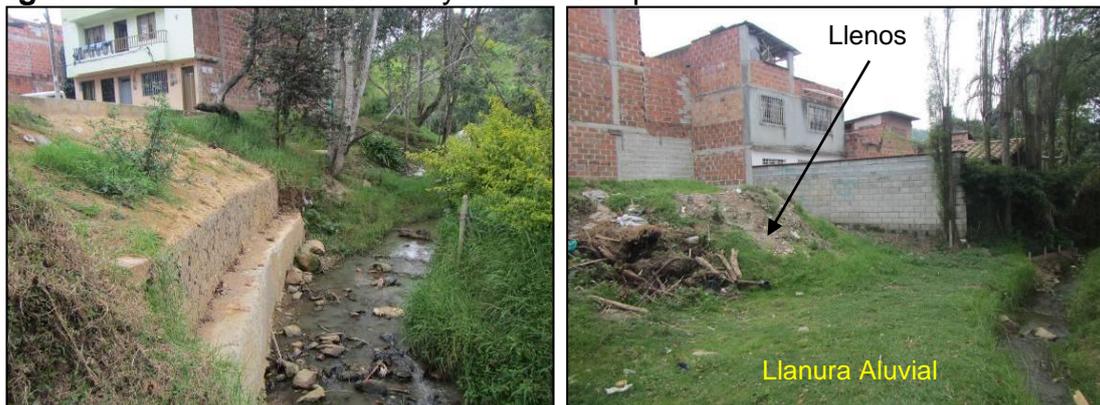
A lo largo de la quebrada Basto Norte, se hacen vertimientos no controlados de aguas residuales que generan un alto grado de contaminación del afluente, así como invasión de la llanura aluvial por llenos antrópicos para construcción de viviendas a menos de 10 m del cauce (Figura 112).

Figura 112. Obras individuales y llenos antrópicos sobre la llanura de aluvial

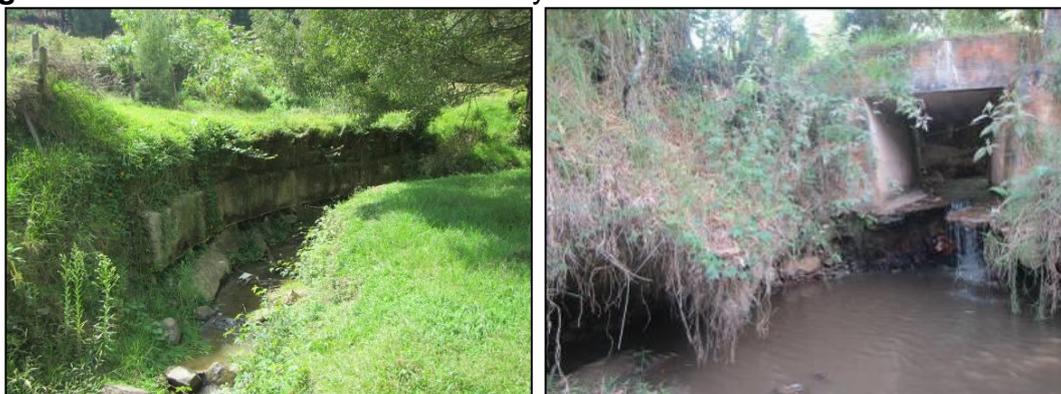
Producto de su alta energía la quebrada forma meandros en los que se tienen notorios problemas de socavación lateral, que afectan la margen derecha de la quebrada, especialmente el talud de terraplén de la vía que conduce a La Mulona. Sobre estas áreas socavadas se construyeron obras de contención y de paso que en la actualidad se encuentran bastante socavadas y obsoletas que ponen en riesgo la estabilidad de la vía veredal (Figura 113).

Figura 113. Socavación lateral intensa y afectación sobre la vía a La Mulona

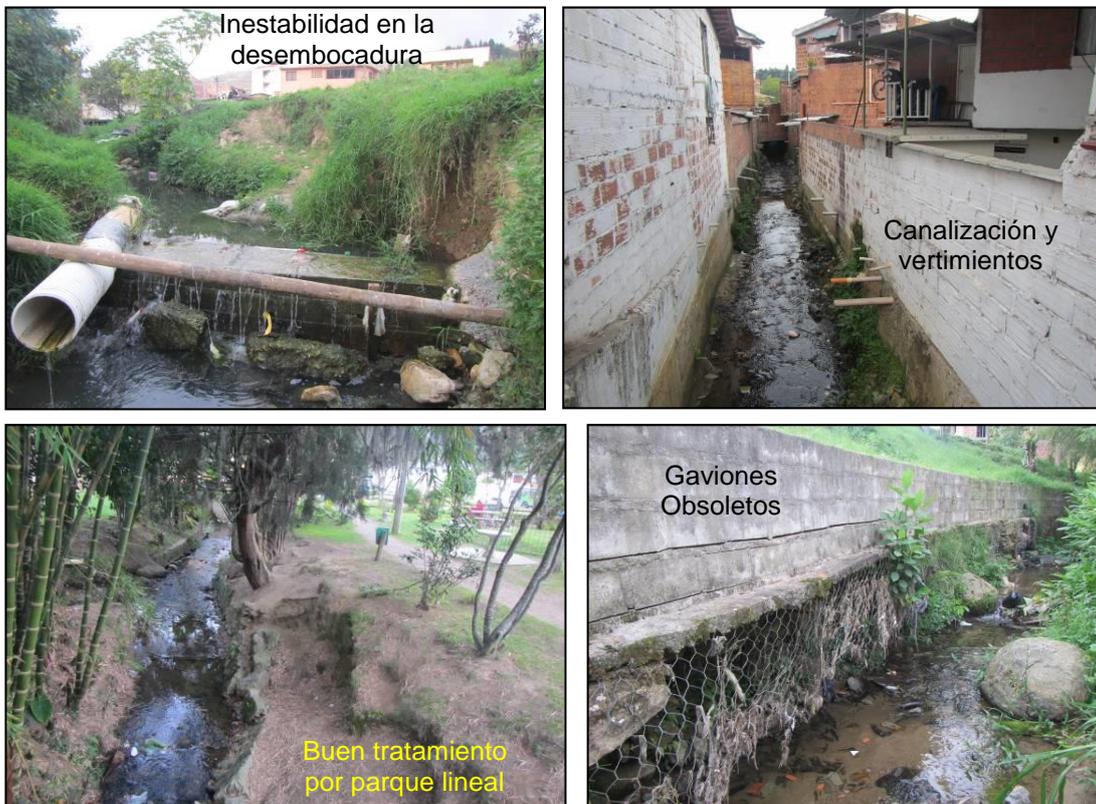
Por el contrario, en la parte media del recorrido de la quebrada Basto Sur en la zona urbana, se construyó un parque lineal, que muestra de manera ejemplar los manejos y adecuaciones ambientales de la ronda hídrica (Figura 114).

Figura 114. Baja capacidad por rectificación y antropización del cauce

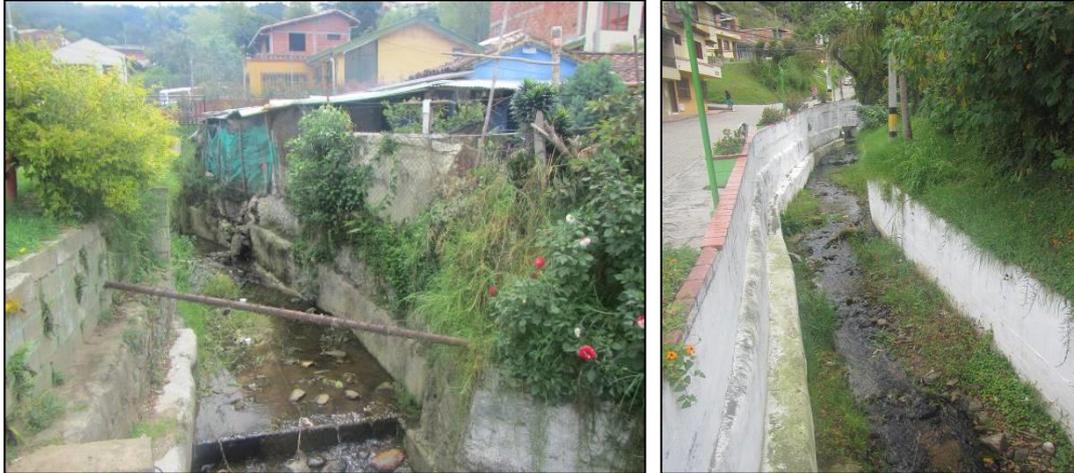
- **Barrio María Auxiliadora.** En la parte alta de la cuenca, la quebrada Basto Sur tiene un comportamiento más energético, en donde es común la ocurrencia de inundaciones repentinas, generadas en parte por las canalizaciones insuficientes y la mala ocupación de la llanura aluvial por viviendas y asentamientos subnormales. En este tramo la quebrada se encuentra canalizada mediante muros de 2 m de alto, con presencia de disipadores de energía que se hacen insuficientes en periodos de creciente; allí también es notorio los problemas de contaminación y construcción de puentes peatonales individuales que generan obstrucciones al afluente (Figura 115).

Figura 115. Zona de alto riesgo de inundación y torrencialidad
