Universidad Católica de Oriente

**AMENAZA, VULNERABILIDAD Y RIESGO POR MOVIMIENTOS EN
MASA E INUNDACIONES ZONA URBANA**

MUNICIPIO DE GUARNE

JUNIO DE 2014

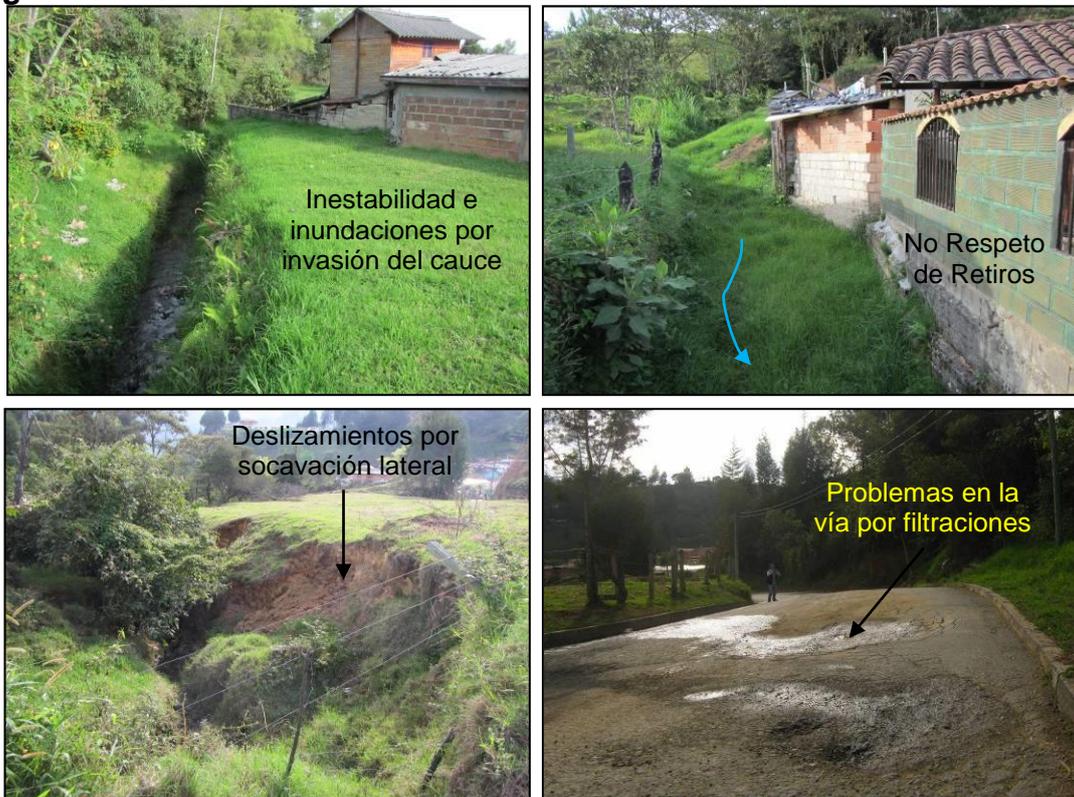
- **Barrio La Candelaria.** Por este barrio cruza un afluente de la quebrada Basto Sur, denominado Bastico, el cual es una quebrada torrencial con alta capacidad de incisión que ha generado deslizamientos e inestabilidad en sus márgenes por socavación lateral afectan varios predios y viviendas a su paso. Además en este sector, existen drenajes secundarios estacionales, en los que no se respeta su ronda hídrica, además, muchos de ellos no fueron colectados adecuadamente en las obras de paso de la vía que conduce a Yolombal, por lo que se tienen subsidencias y problemas de estabilidad sobre esta vía por filtraciones (Figura 116).

Figura 116. Subsidencia en la vía e invasión de la llanura de la Qda Bastico

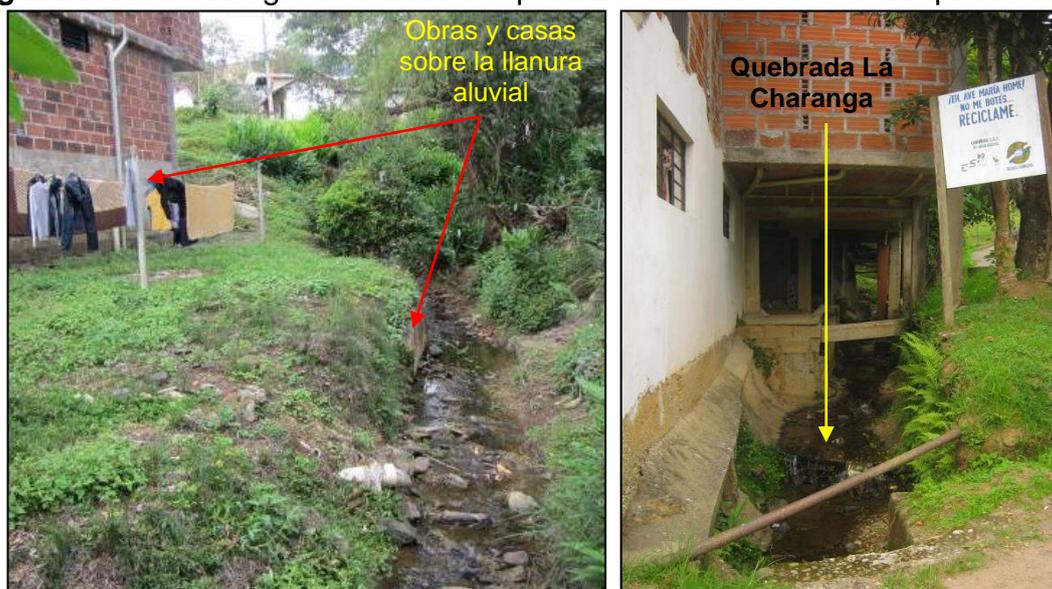
La causa principal de este flagelo, es la construcción de segmentos de viviendas sobre el cauce de la quebrada y la baja capacidad de la obra de paso del puente en la entrada al barrio Laurent (Figura 117).

Figura 117. Alto riesgo de inundación por invasión del cauce de la quebrada

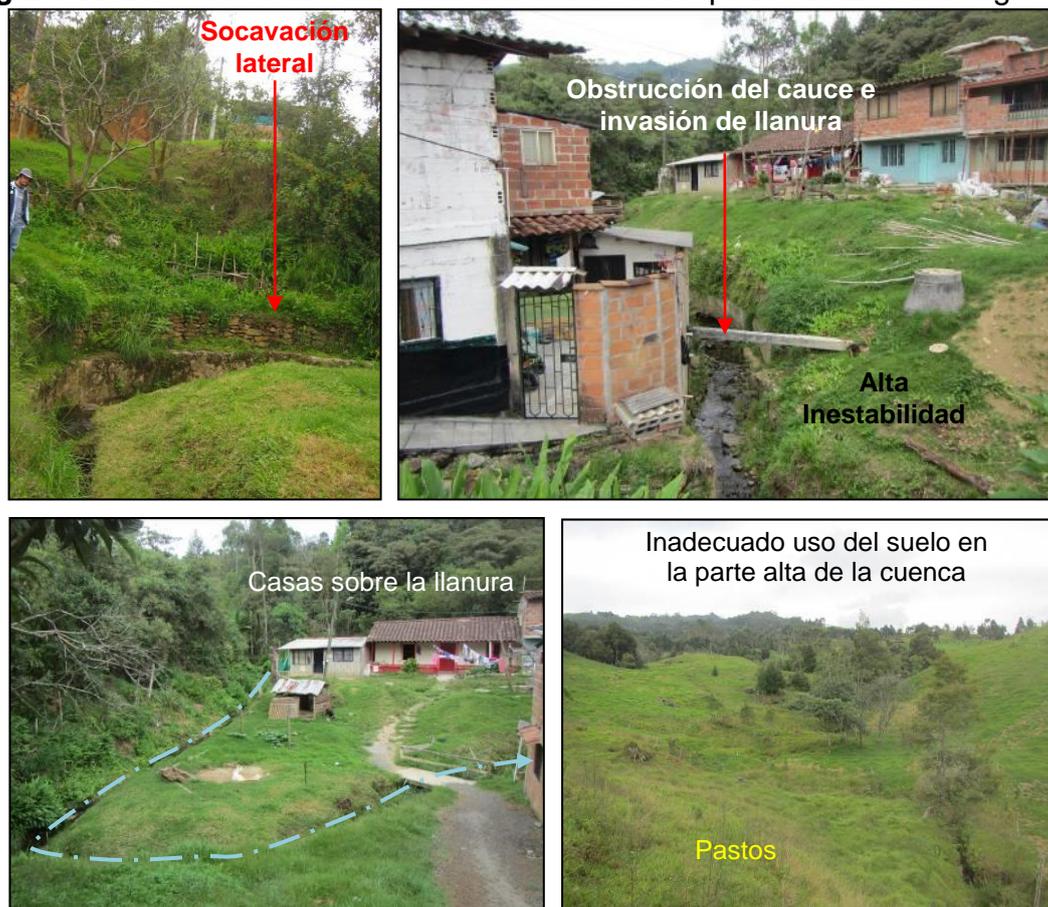
- **Sector La Charanga.** En este sector la quebrada La Charanga tiene un comportamiento meándrico, en donde existen problemas de deslizamientos por socavación lateral que han afectado algunas casas, en especial las ubicadas sobre la margen derecha, las cuales no respetan el retiro del afluente y han provocado estrechamientos, rectificaciones y ocupaciones del cauce.

Aunque existen obras como muros de gavión sobre algunas curvas y en la parte trasera de algunas edificaciones, el fenómeno no se ha mitigado y por el contrario, gracias a estas obras rígidas las inundaciones sobre la llanura aluvial y los procesos erosivos se han vuelto frecuentes (Figura 118).

Figura 118. Socavación e invasión del cauce de la quebrada La Charanga

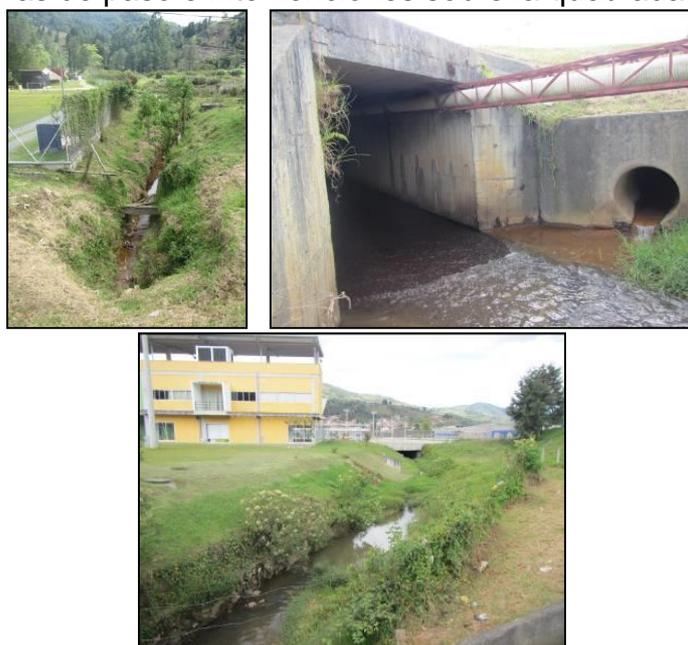
Muchas de las inundaciones han sido provocadas por la baja capacidad de las obras de paso debajo de la autopista Medellín – Bogotá de los tributarios del cauce principal de la Brizuela, dado por atenores de 50 cm de diámetro, colmatados y cubiertos por basuras y rastrosos (Figura 119).

Figura 119. Obras de paso e intervenciones sobre la quebrada La Brizuela

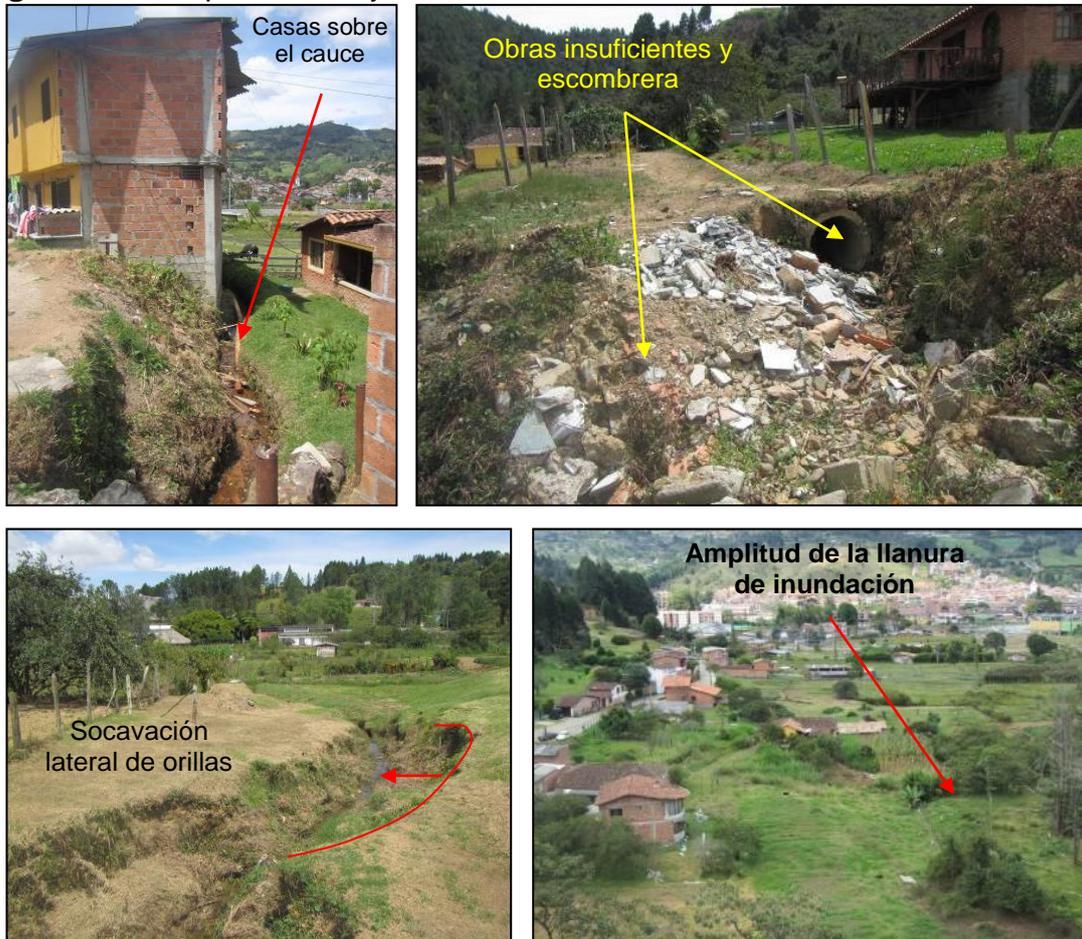
La llanura de inundación de la quebrada La Brizuela tiene un ancho mayor a 150 m en algunos sectores y en la actualidad es un suelo destinado a labores agrícolas, en donde se tienen materiales arcillosos y limosos altamente saturados, un nivel freático a menos de 1 m de superficie y procesos de socavación lateral, sumado a inadecuados manejos antrópicos, como vertimiento de escombros sobre la llanura e invasión de la ronda hídrica para nuevas construcciones.

Sobre esta amplia llanura aluvial existe en la actualidad una fuerte presión urbanística, sin embargo cabe anotar la existencia de una alta amenaza a la inundación, evidenciada por los anegamientos prolongados de grandes áreas de la llanura durante temporadas invernales. Igualmente, se suma la baja capacidad portante de los suelos en zona, dados por materiales finos de alta plasticidad. Además, en este sector existen varios procesos de remoción en masa, evidenciando lo vulnerable de la cuenca a tratamientos urbanísticos que involucren grandes movimientos de tierra.

Figura 120. Amplia llanura y afectaciones ambientales en la Qda La Brizuela

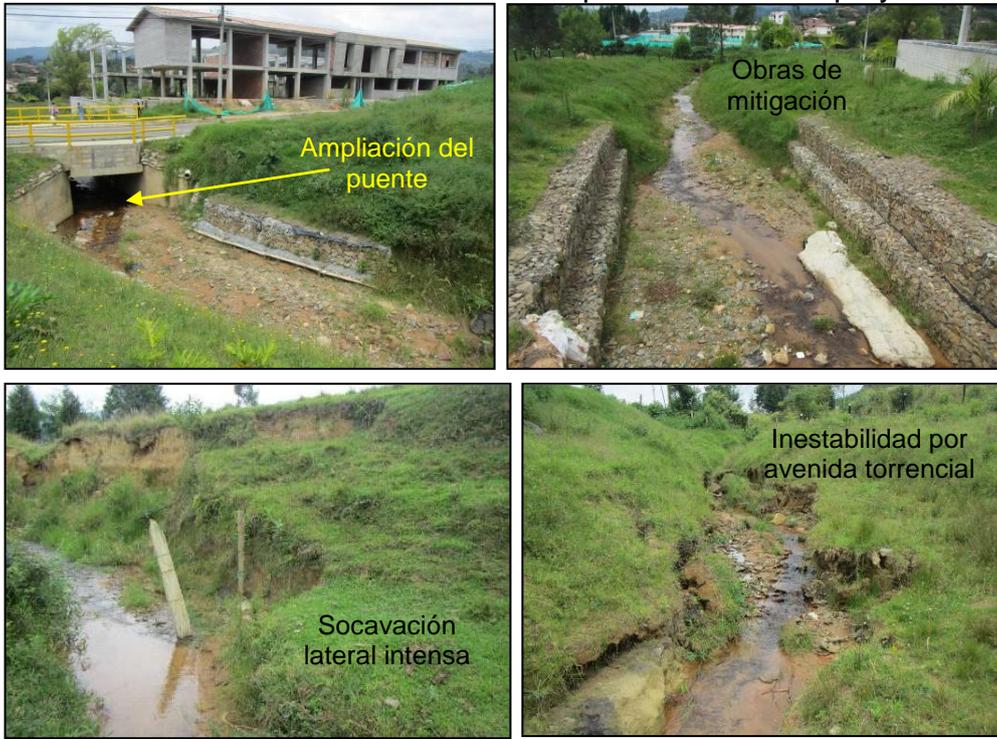
Igualmente, en la parte baja de la quebrada existe una zona de alto riesgo a verse afectada por avenidas torrenciales, como la ocurrida en el año 2011, donde una gran cantidad de material bajo desde la parte alta de la cuenca por la incidencia de un movimiento en masa y se depositó afectando la vía y los predios aledaños a la carrera 50.

Figura 121. Intensa socavación lateral en la quebrada San Felipe y obras

es relevante, la ejecución de mitigación, como la ampliación de cauce, la formación de trapecios, limpieza de la quebrada y construcción de un box culvert de mayor capacidad hidráulica debajo de la vía (Figura 121).

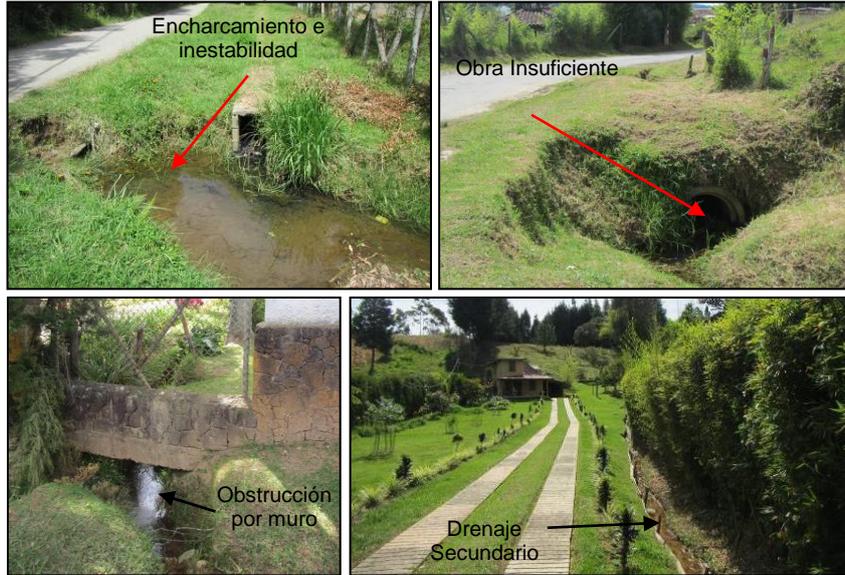
En varios sectores de la zona urbana se haya áreas de alto riesgo de inundación asociadas afluentes secundarios, en los que no se hace un adecuado uso del suelo y respeto de la ronda hídrica. En la Figura 122, se muestran la baja capacidad y el potencial de inundación de drenajes cerca de planta de tratamiento y el irrespeto de la ronda hídrica, junto con intervenciones no autorizadas en afluentes secundarios en fincas de recreo en La Hondita.

Figura 122. Obras de drenaje insuficientes e invasión de ronda hídrica
